**Quartier, Adresse**  
Hörnli, Hörnli 1

**Gebäudeart**  
Gebäude Gastgewerbe

Inventarisiert: 1976 Kanton      Revision: 2022 JF  
Bearbeitungsdatum: 25.11.2022

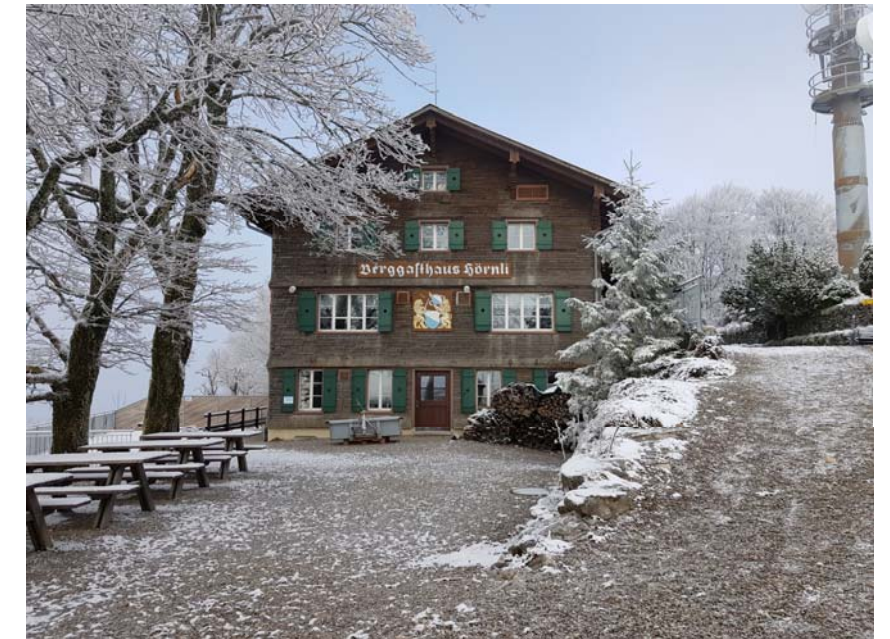
- 1 Ansicht von Südosten | 2020
- 2 Ansicht von Süden | 2020
- 3 Ansicht von Norden | 2020
- 4 Ansicht von Süden | 2014 (KDP)
- 5 Wappen mit Jahreszahlen | 2014 (KDP)

Erhalt der Lage, Fernsicht, Gestaltung, äusseren Erscheinung und Volumetrie des Gebäudes. Pflege des sich gut in die Umgebung einfügenden Baus.

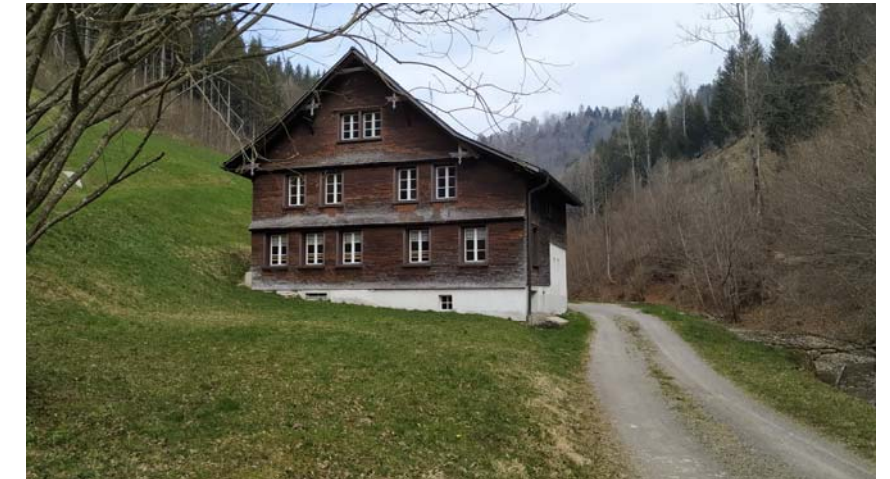
- 1 Ansicht von Süden | 2020
- 2 Ansicht von Südwesten | 2020
- 3 Ansicht von Norden | 2020
- 4 Ansicht von Nordosten | 2014 (KDP)

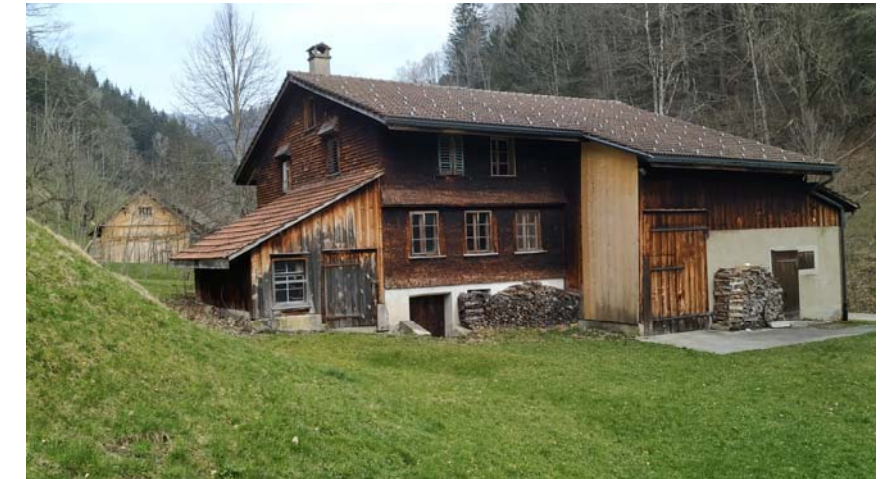
- 1 Ansicht von Süden | 2020
- 2 Ansicht von Osten | 2014 (KDP)
- 3 Ansicht von Norden | 2020
- 4 Ansicht von Südosten | 2020

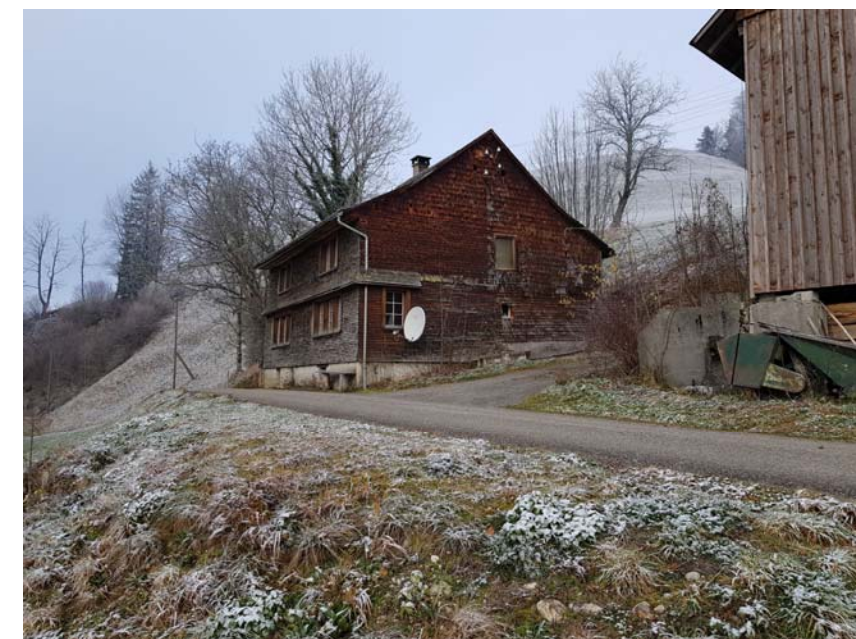
- 1 Ansicht von Südosten | 2020
- 2 Ansicht von Südwesten | 2020
- 3 Ansicht von Nordosten | 2020
- 4 Zustand nach 1978/1979 (Bericht KDP)

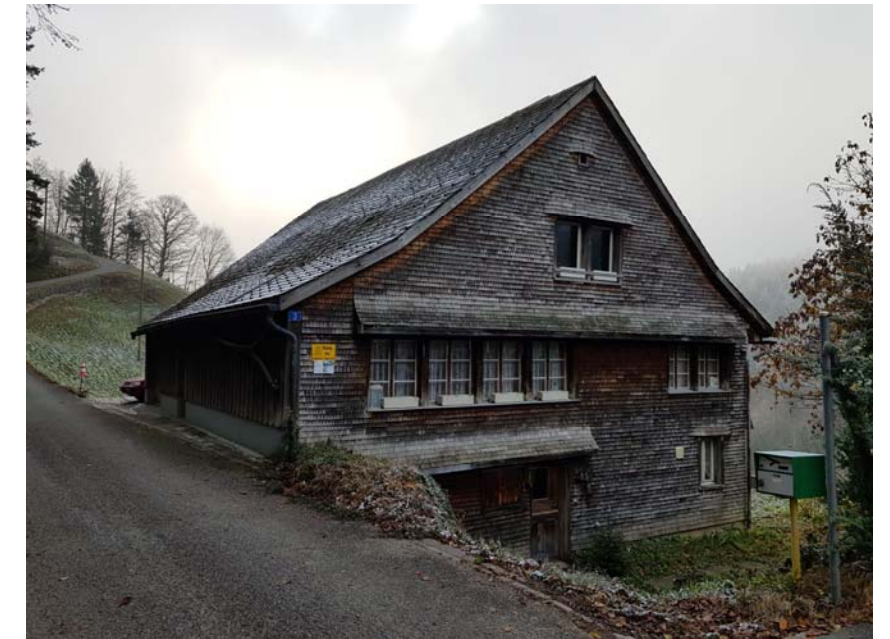
- 1 Ansicht von Westen | 2020
- 2 Ansicht von Nordosten | 2020
- 3 Ansicht von Südosten | 2020
- 4 Ansicht von Süden | 2020

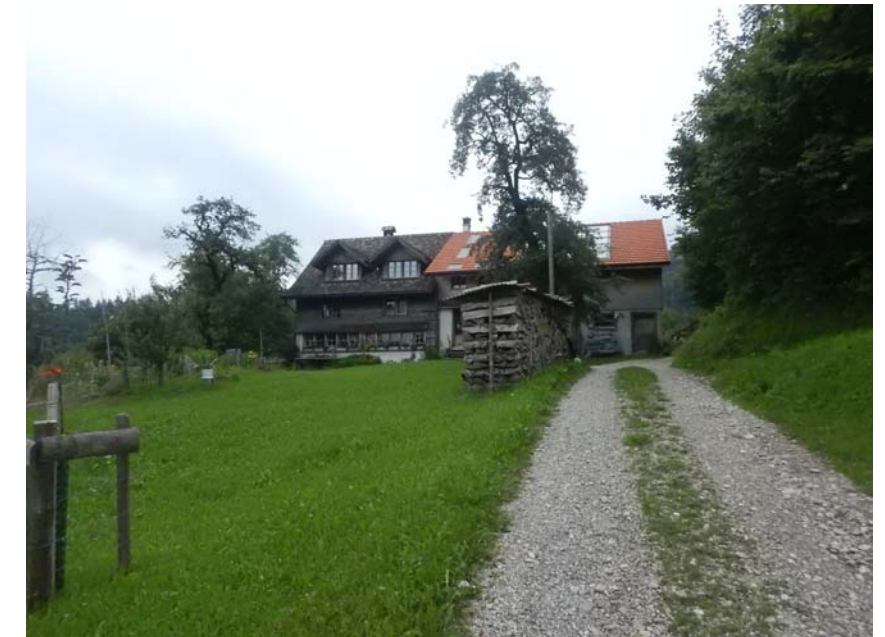
Es handelt sich um einen additiv erweiterten Gebäudekomplex, dessen falseitiger Wohnteil noch in bauzeitlichem, architektonischem Ausdruck in Erscheinung tritt. Dieses traufseitig getrennte Doppelwohnhaus erhebt sich über einem muralen Sockel als zweigeschossige Bohlenständerkonstruktion mit je einem Fensterwagen im Erdgeschoss und je einem Doppelfenster im Obergeschoss. Der schindelverschaltete Baukörper wird von einem steilen Satteldach mit tief angeordnetem, leichtem Knick abgeschlossen, das von je zwei wuchtigen, viel zu grossen Lukarnen durchbrochen wird. Der fast quadratische Grundriss ist zweiraumtief mit einer rückwärtigen Raumschicht unter dem abgeschleppten Dach. Die Erschliessung erfolgt giebelseitig über eine kurze einläufige Treppe mit Podest vor dem Hauseingang. Die weiteren Gebäudeglieder umfassen einerseits einen bergseitig anschliessenden Wohnteil, gefolgt von einem Ökonomieteil (Tenn und Stall), die beide unter einem geraden, etwas flacher geneigten, aber erhöhten Dach angeordnet sind und sich dadurch klar vom älteren Doppelwohnhaus unterscheiden. Andererseits wurde 1979 rückwärtig ein grosser Schopf als Quergiebelanbau errichtet.

Das Doppelwohnhaus ist mutmasslich im 18. Jh. erstellt worden. Im späteren 19. Jh. wurde im EG der nordwestseitigen Gebäudehälfte eine zeittypische klassizistische Einzelbefensterung vorgenommen, die 1976/79 rekonstruierend wieder zu einem Fensterwagen umgestaltet worden ist. Mit Blick auf die Baueingabepläne von 1987 ist grundsätzlich von einer bauzeitlich tradierten Konstruktion inkl. weitgehend ursprünglichem Grundriss auszugehen. Auf Sicht ist die Bausubstanz im Äussern intakt und das Gebäude gut unterhalten.

- 1 Blickrichtung Nordost | 2019
- 2 Südostseitige Passage der Althörnlistrasse | 2019
- 3 Blickrichtung Südwest | 2019
- 4 Traufsüdwestfassade | 2019

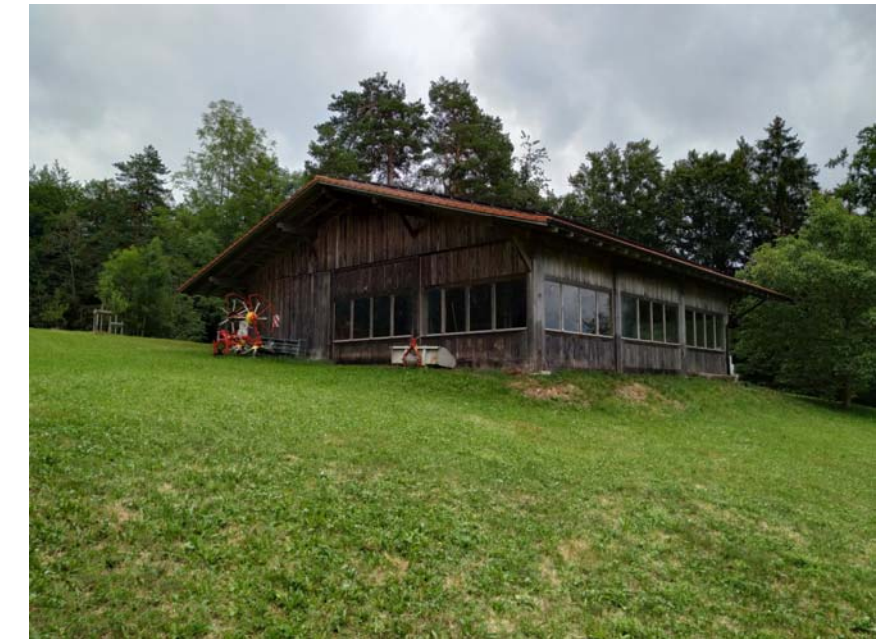
- 1 Ansicht von Westen | 2019
- 2 Ansicht von Nordosten | 2019
- 3 Ansicht von Südosten | 2019
- 4 Ansicht Südwestfassade von Nordwesten | 2019

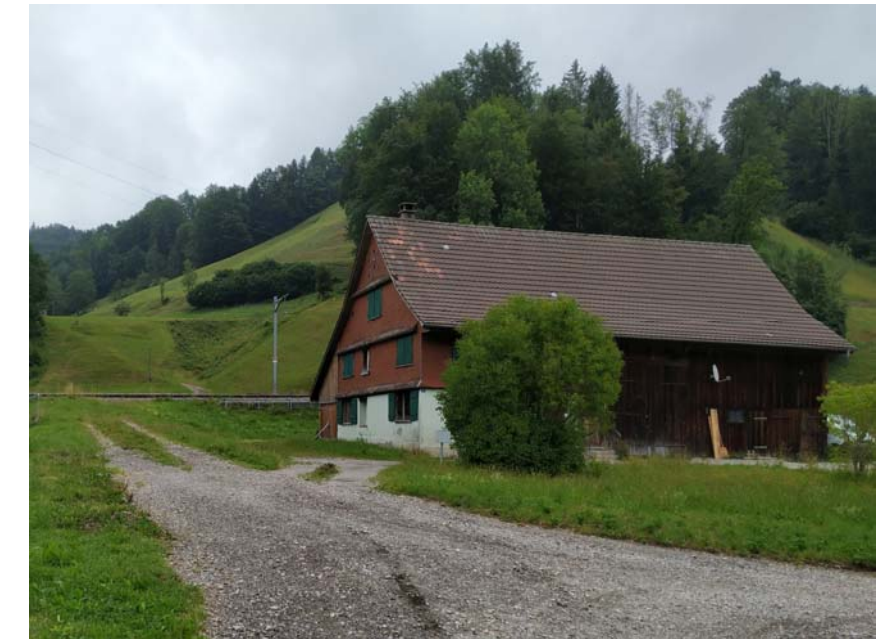
- 1 Ansicht von Südwesten | 2019
- 2 Ansicht von Westen | 2019
- 3 Ansicht von Nordosten | 2019
- 4 Ansicht von Süden | 2019

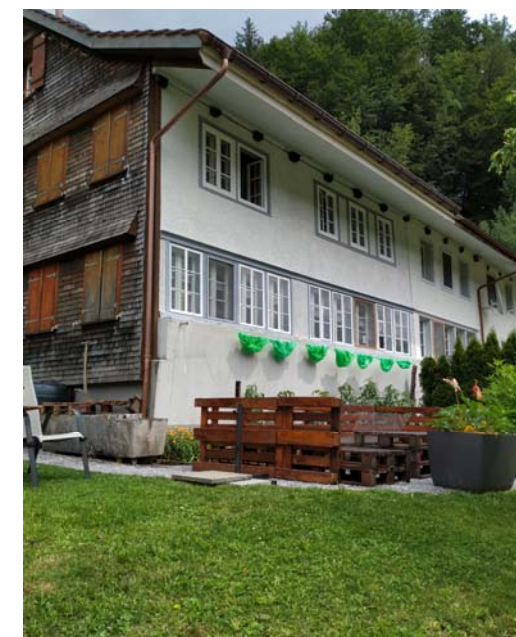
- 1 Ansicht von Südwesten | 2019
- 2 Ansicht von Osten | 2019
- 3 Ansicht von Nordwesten | 2019
- 4 Fensterwagen Südseite | 2019

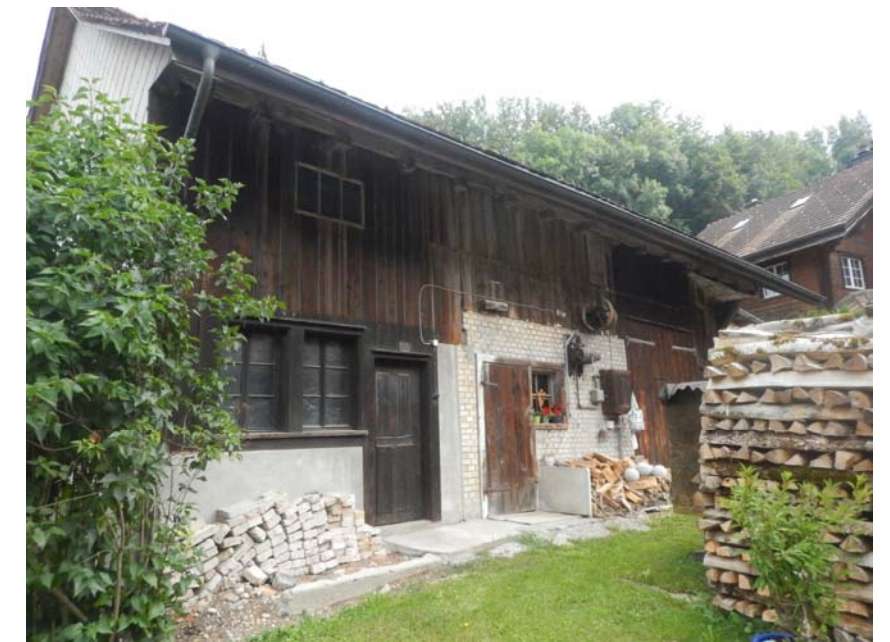
- 1 Ansicht von Südwesten | 2019
- 2 Ansicht von Süden | 2019
- 3 Ansicht von Nordosten | 2019
- 4 Ansicht von Westen | 2019

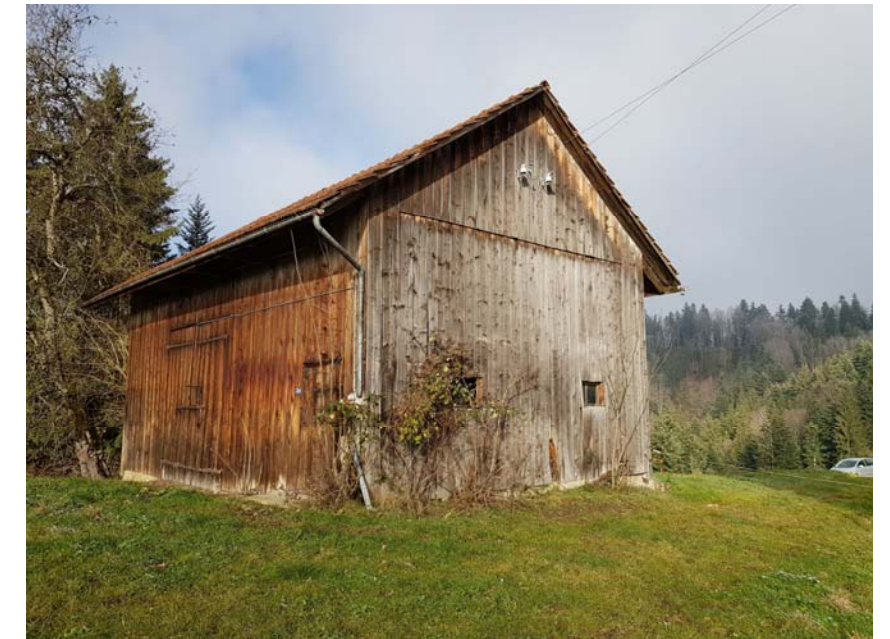
Das Gebäude besitzt einen rechteckigen Grundriss, ist über einem betonierten Fundament als Fachwerkkonstruktion mit aussen angebrachter, vertikaler Deckleistenschalung eingekleidet. In beiden traufseitigen Längsfassaden sind zweiflügelige Tore mit je einem Mannstörli eingebaut. Zum ostseitigen Gebäudeteil bestehend in den Trauffassaden je Seite einflügelige Türen. Ostseitig sind im Erdgeschoss zwei kleine Fenster eingebaut.

Das äussere des Gebäudes lässt erkennen, dass seit der Erstellung der Scheune keine Umbauten ausgeführt wurden und noch die bauzeitliche Konstruktion vorhanden ist. Der allgemeine Bauzustand kann als gut bezeichnet werden. Es sind keine Schäden erkennbar.

- 1 Ansicht von Südosten | 2019
- 2 Ansicht von Norden | 2019
- 3 Ansicht von Norden | 2019
- 4 Ansicht von Südwesten | 2019

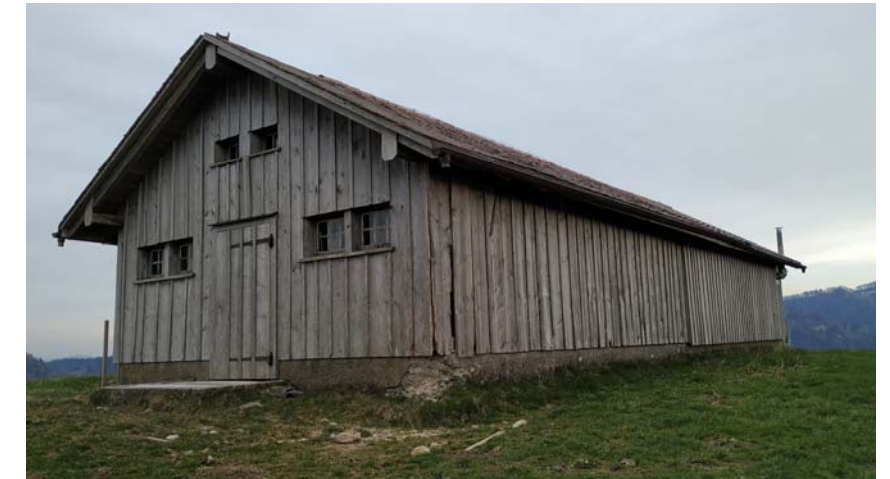
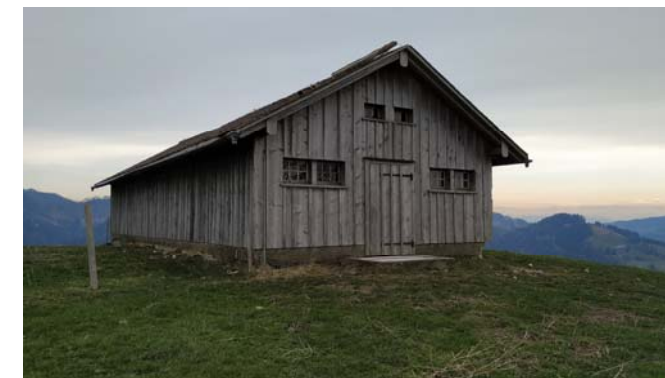
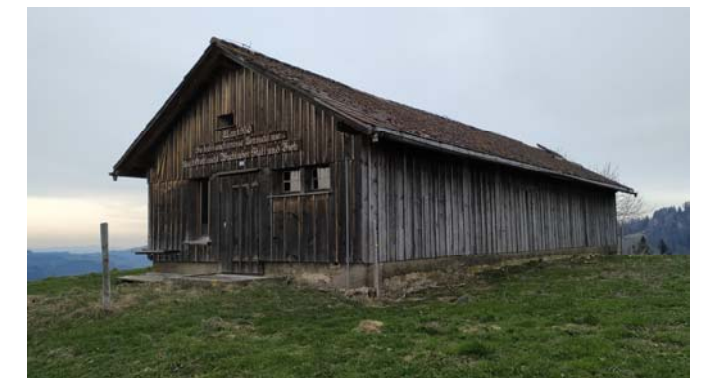
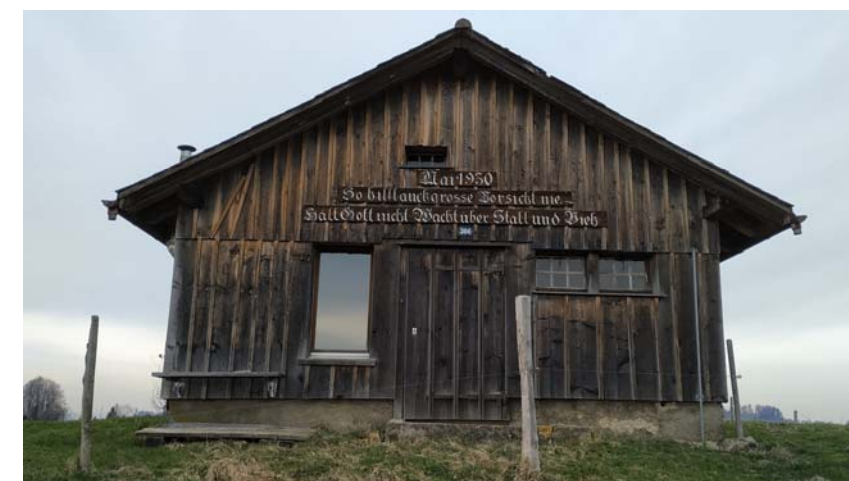
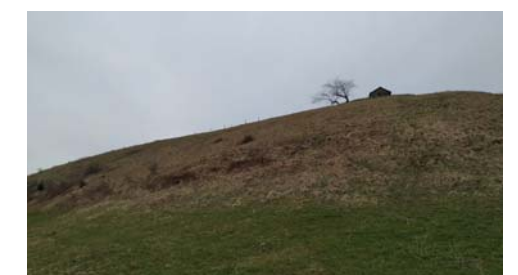
- 1 Ansicht von Nordwesten | 2020
- 2 Ansicht von Nordosten | 2020
- 3 Ansicht von Südosten | 2020
- 4 Südfassade | 2020
- 5 Ansicht von Süden | 2020

Die eingeschossige Weidscheune erhebt sich eingeschossig über einem langgezogenen Grundriss. Auf gemauerten Sockelstreifen steht eine Ständerkonstruktion mit Deckenleistschalung, die von einem geraden Satteldach überspannt wird. Giebelseitig befindet sich je ein axial angeordneter Zugang, dessen Türblatt der Schalung angepasst ist. Auf beiden Seiten dieser Türöffnungen sind querliegende Fenster zu erkennen, wobei eines davon durch eine hochrechteckige Öffnung ersetzt wurde. Im Giebelfeld befindet sich ein Segenspruch sowie das Baujahr: "Mai 1930. So hilft auch grosse Vorsicht nie - Hält Gott nicht Wacht über Stall und Vieh." Die Trauffassaden sind beidseitig geschlossen.

Erhalt der Lage und der Volumetrie der Scheune. Erhalt der bauzeitlichen Aussenwand- und Dachkonstruktion. Erhalt der kleinen Fassadenöffnungen und der geschlossenen Dachflächen in Erscheinung.

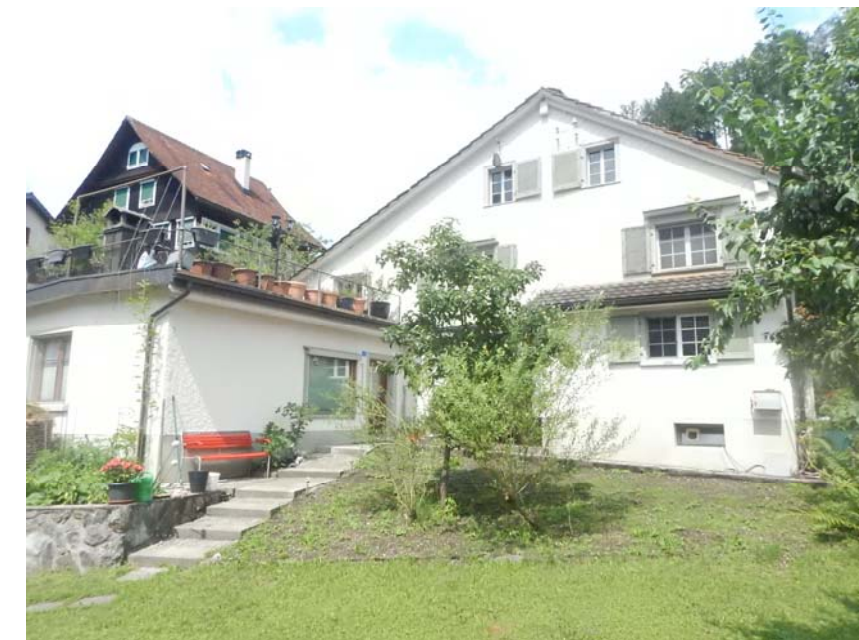
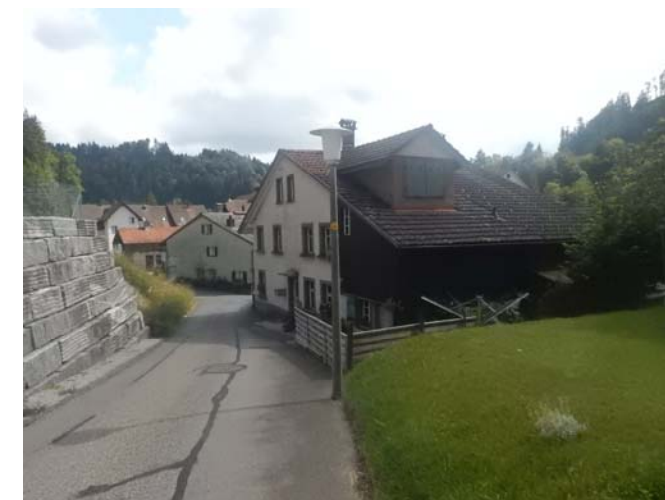
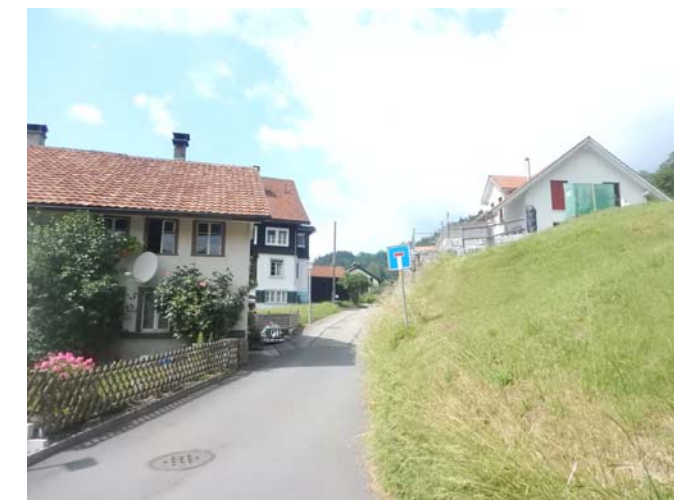
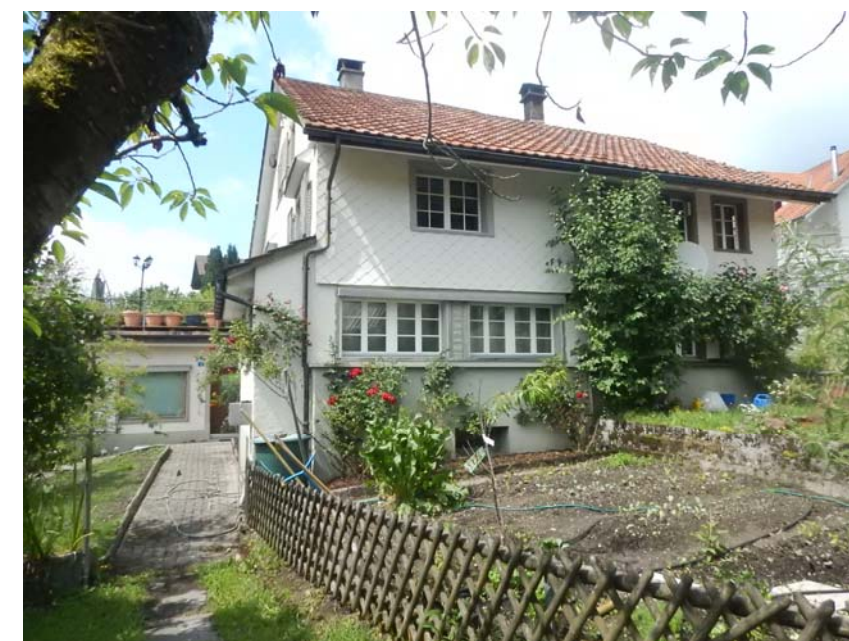
- 1 Ansicht von Südwesten | 2019
- 2 Ansicht von Norden | 2019
- 3 Ansicht von Südosten | 2019
- 4 Ansicht von Süden | 2019

Erhalt des Gebäudes als Zeitszeuge aus der Zeit vor dem Bau der Bahnlinie. Erhalt der Volumetrie des Ursprungsbaus als ortsbaulich wichtiges Bindeglied. Klärung der Volumetrie.

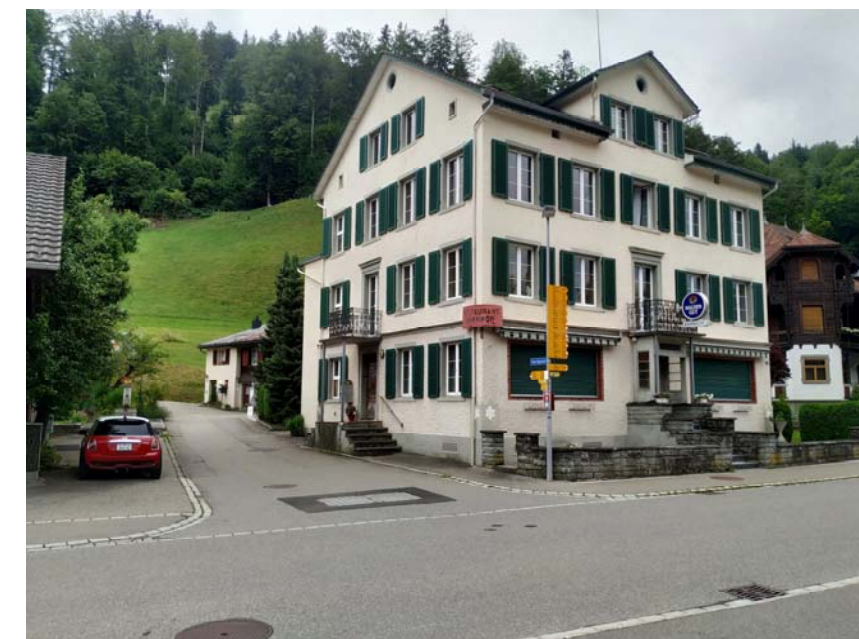
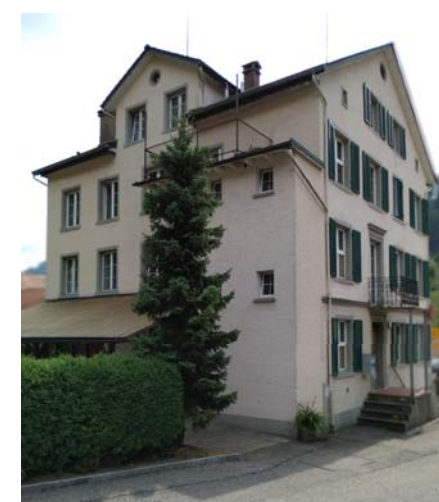
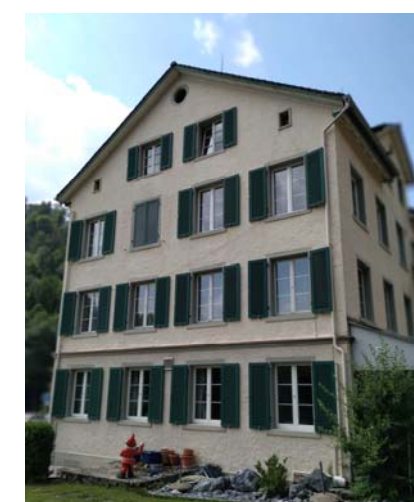
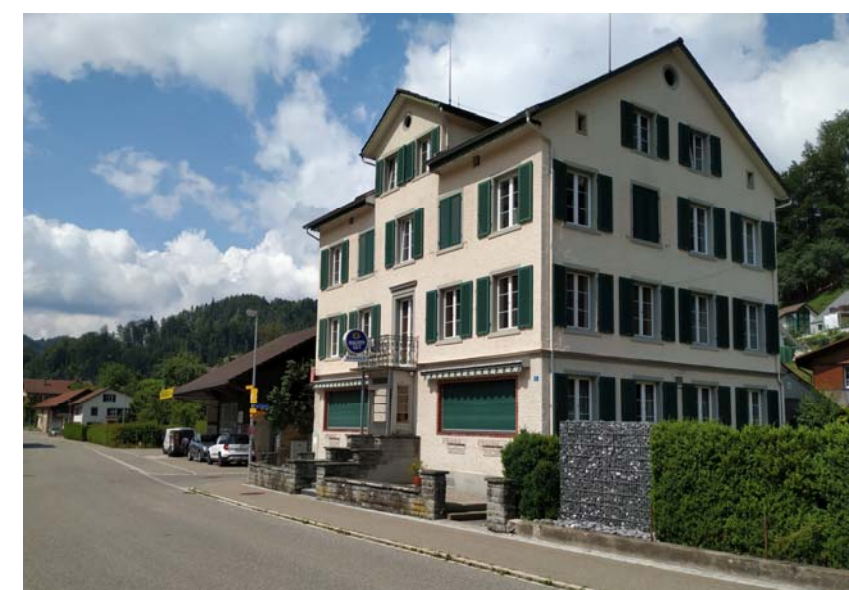
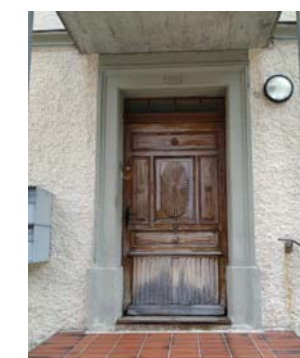
- 1 Ansicht von Westen | 2022
- 2 Ansicht von Norden | 2019
- 3 Ansicht von Südosten | 2019
- 4 Ansicht von Süden | 2019
- 5 Detail Hauseingang Nordwestfassade | 2019

Erhalt der Lage, Volumetrie und der charakteristischen Gestaltung. Pflege des epochentypischen Erscheinungsbildes und der baulichen Details.

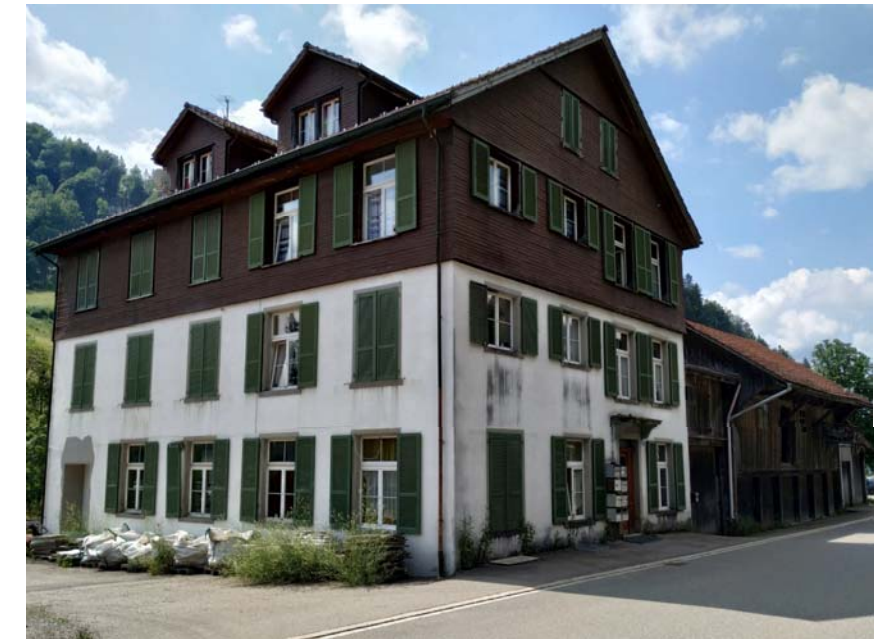
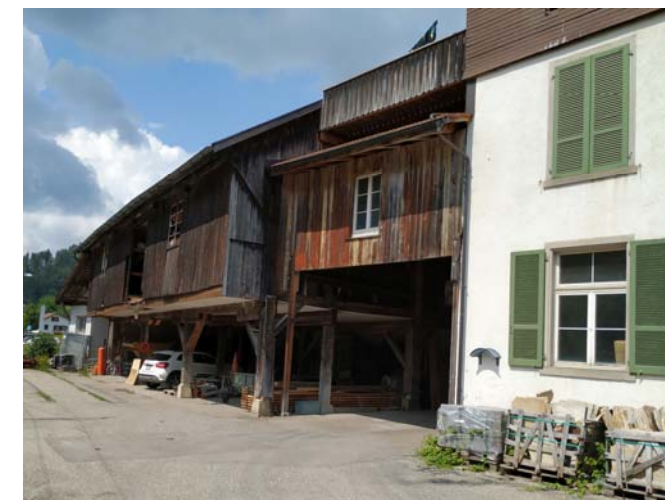
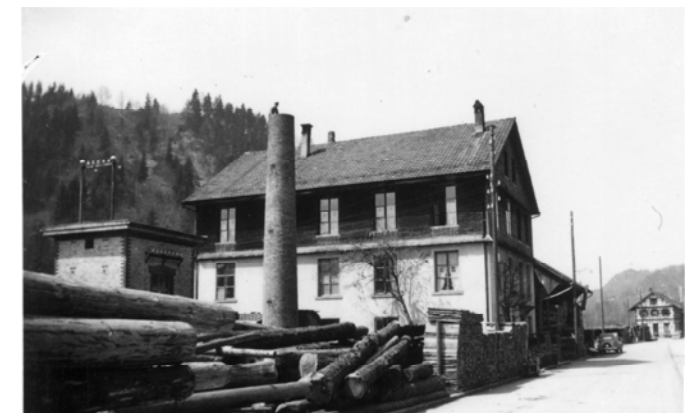
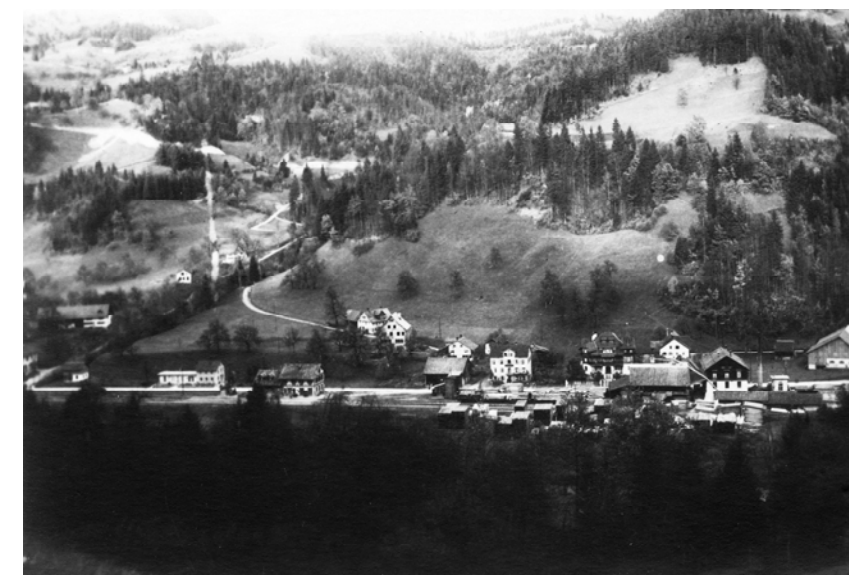
- 1 Ansicht von Osten | 2020
- 2 Ansicht von Südwesten | 2020
- 3 Ansicht von Südosten | 1932 (Ortsmuseum Fischenthal)
- 4 Ansicht von Südwesten | 1925 (Ortsmuseum Fischenthal)

Erhalt der Lage, der Setzung, der Volumetrie und der Gliederung des Ensembles. Erhalt und Bereinigung der charakteristischen, hochrechteckigen Fensterformate. Erhalt des Lager- und Sägegebäudes in seiner Erscheinung. Überprüfung, ob im Innenraum noch Konstruktionen, welche im Zusammenhang mit der Nutzung als Sägerei stehen, vorhanden sind.

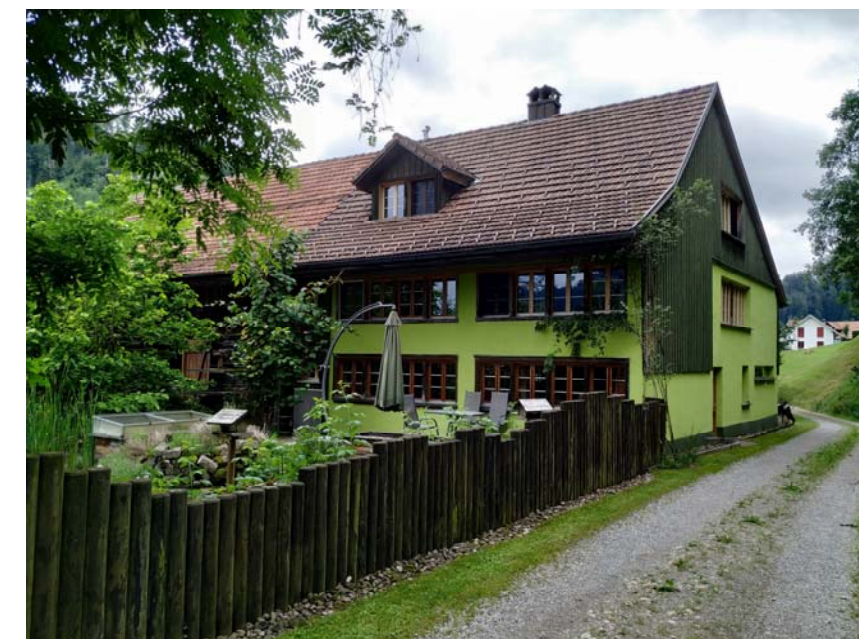
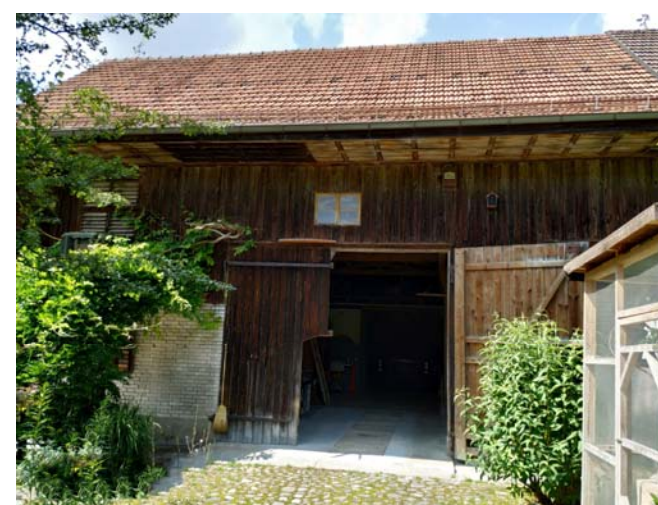
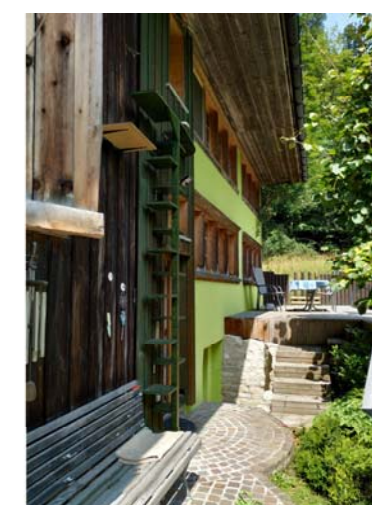
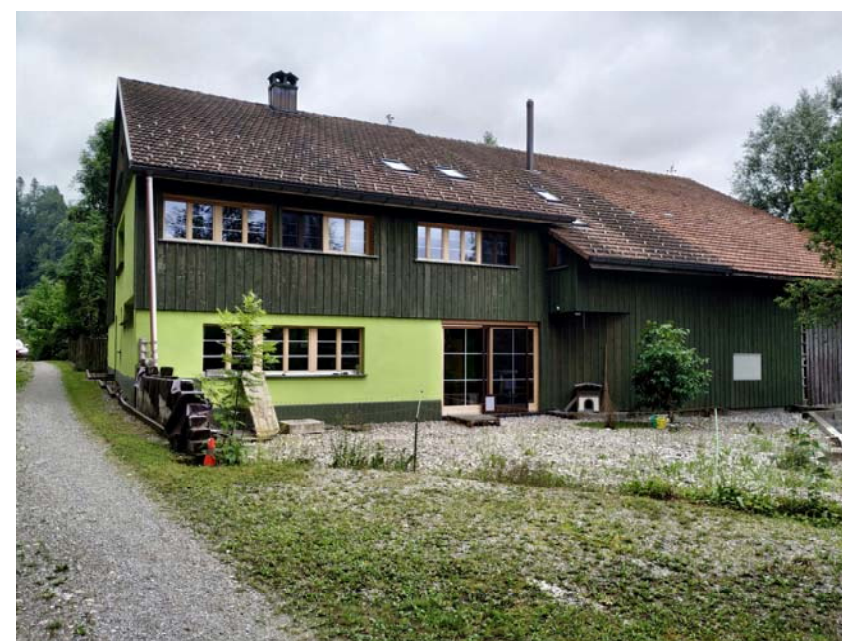
- 1 Ansicht von Südosten | 2022
- 2 Ansicht Tenn von Süden | 2019
- 3 Ansicht Südfassade von Südwesten | 2019
- 4 Ansicht von Nordosten | 2022

Erhalt des Gebäudes als typisches Dreisässenhaus. Bei einem Bauvorhaben ist die noch vorhandene Substanz auch im inneren genauer zu prüfen. Eine Befreiung der Fassade im Bereich des Wohnhauses wäre wünschenswert.

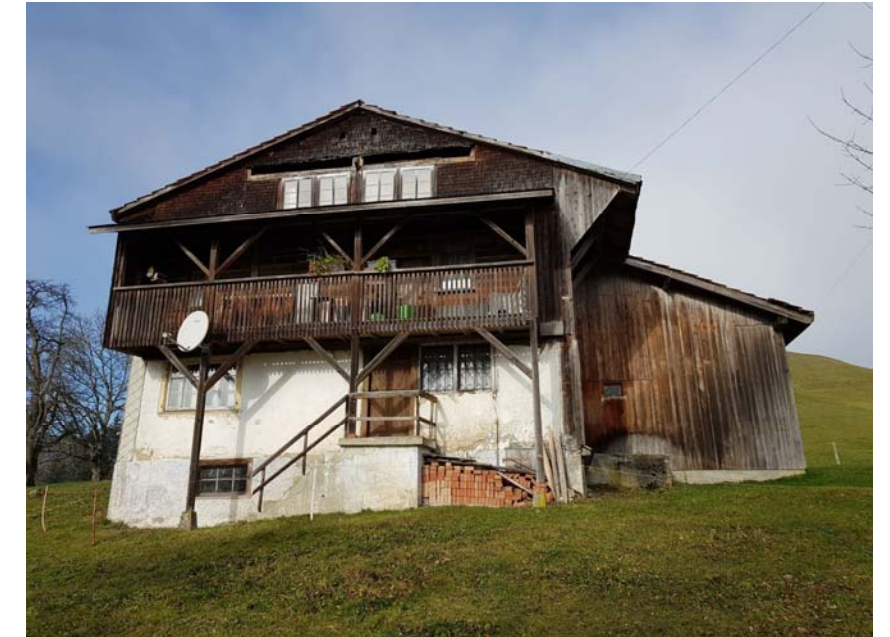
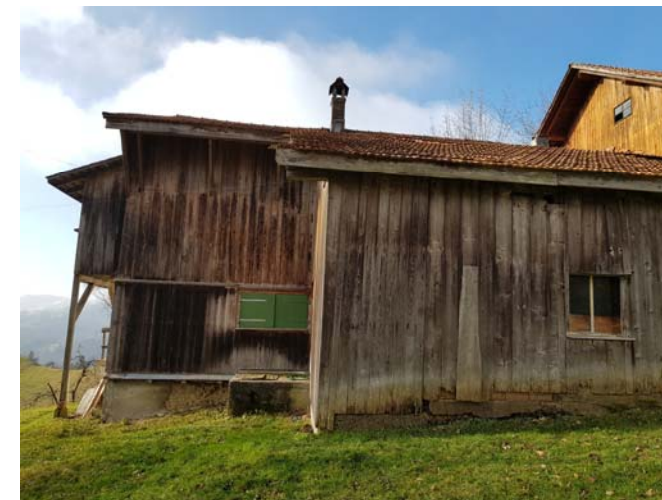
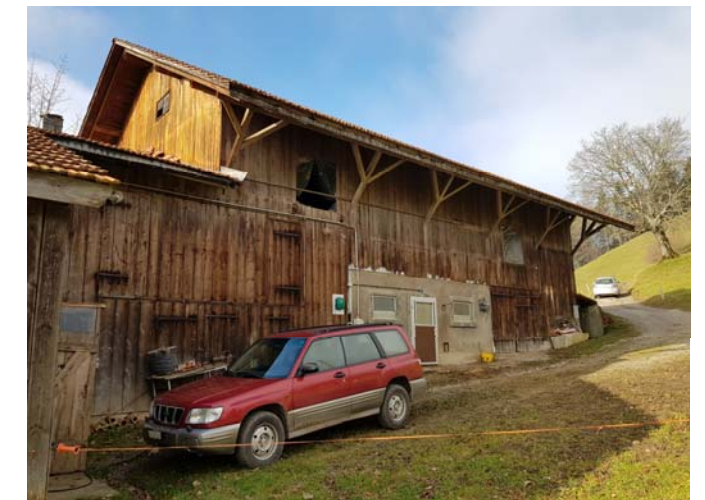
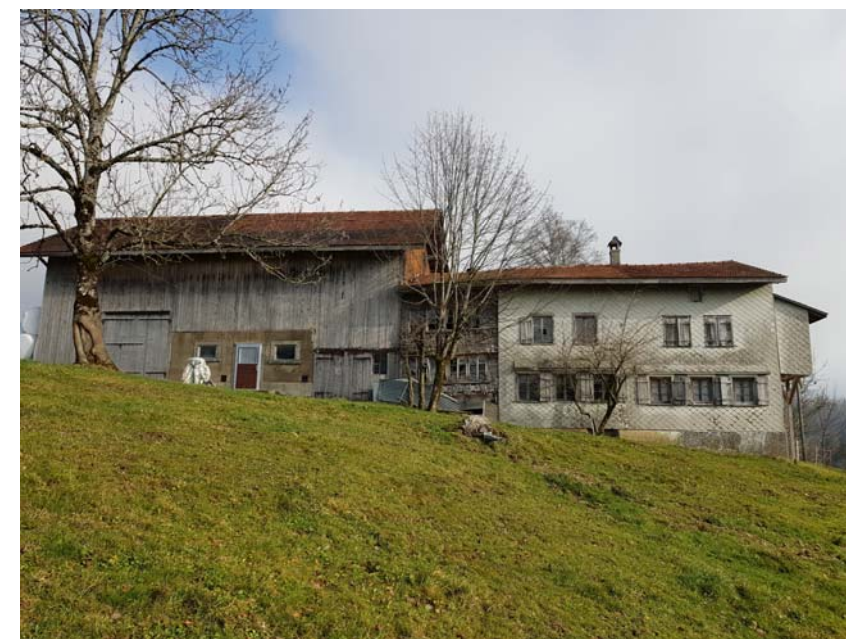
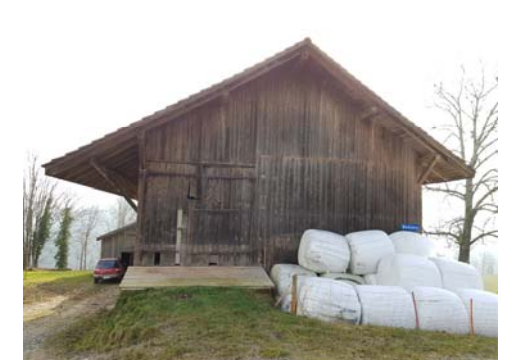
- 1 Ansicht von Süden | 2019
- 2 Ansicht von Osten | 2019
- 3 Ansicht von Osten | 2019
- 4 Ansicht von Westen | 2019
- 5 Ansicht von Norden | 2019

Erhalt der aneinandergereihten Gebäudeteile mit ihren zugehörigen Konstruktionen und charakteristischen Gestaltungen.

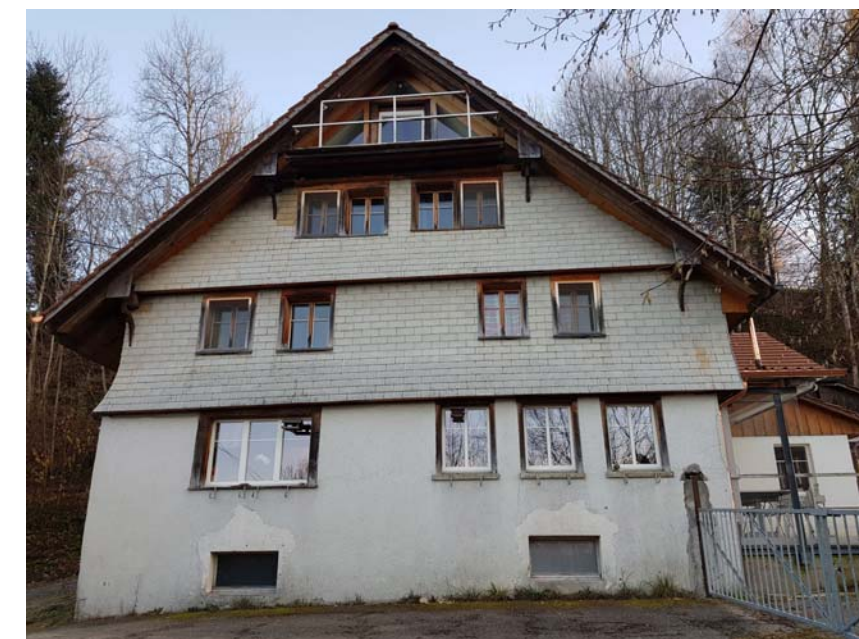
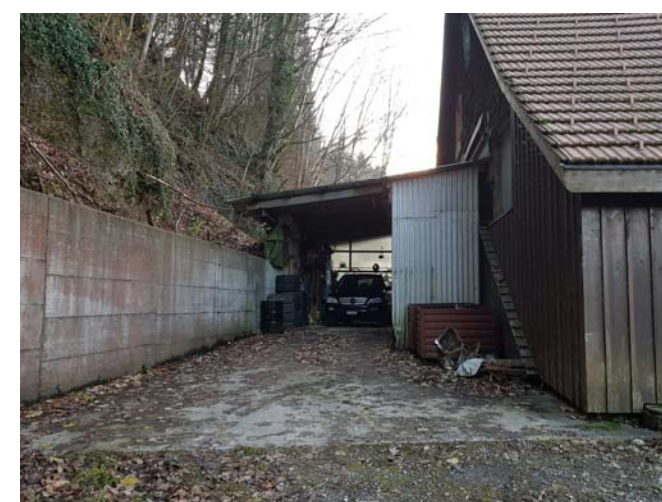
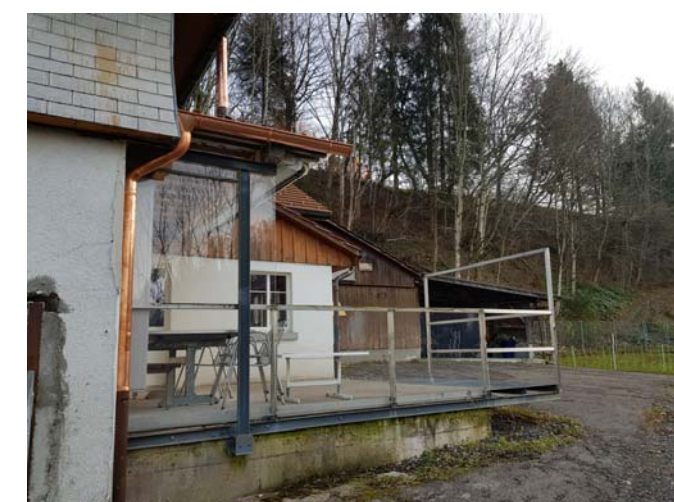
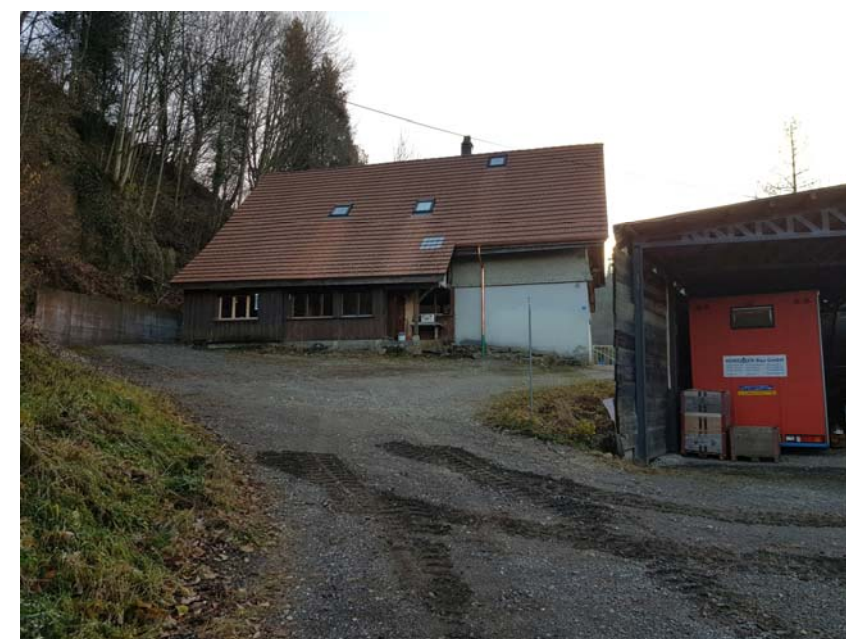
- 1 Ansicht von Nordwesten | 2019
- 2 Ansicht Fahrzeugunterstand im Osten | 2019
- 3 Ansicht Terrasse und Hof Südwestseite | 2019
- 4 Ansicht von Norden | 2019

Genauere Prüfung der noch vorhandenen Bausubstanz, Konstruktion und Struktur. Erhalt der noch vorhandenen ursprünglichen Gestaltungen. Eine bessere Gestaltung des giebelseitigen Dachausbaus wäre wünschenswert.

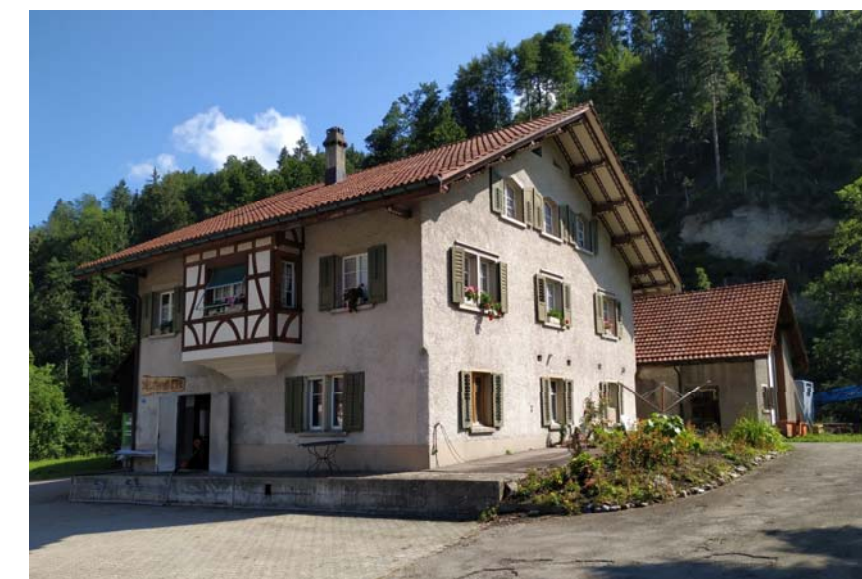
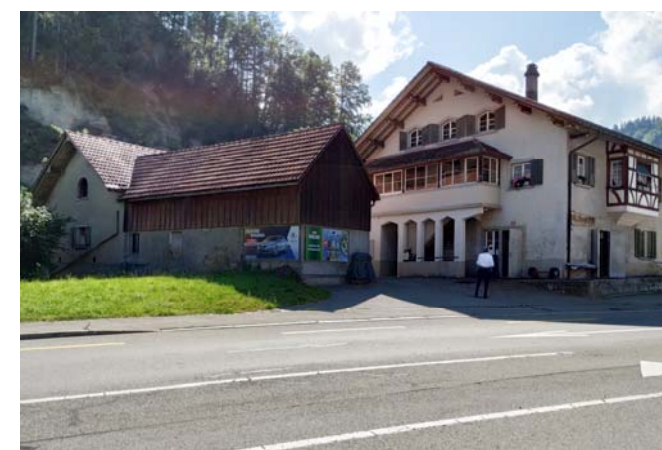
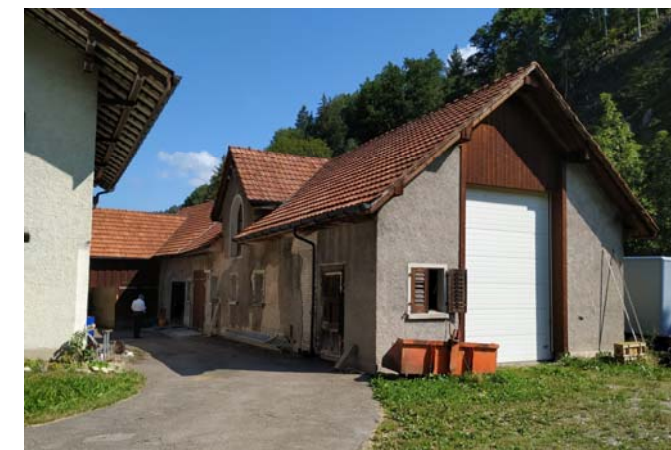
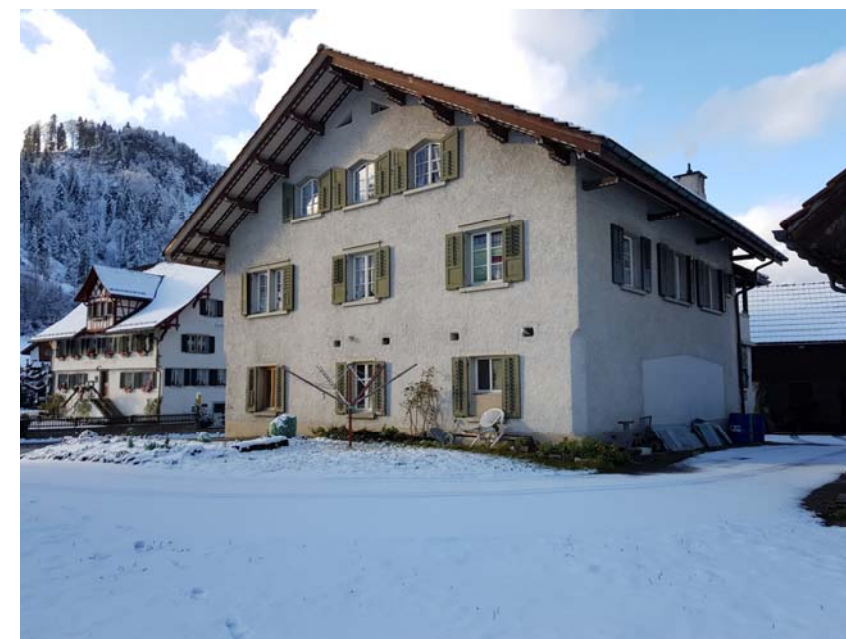
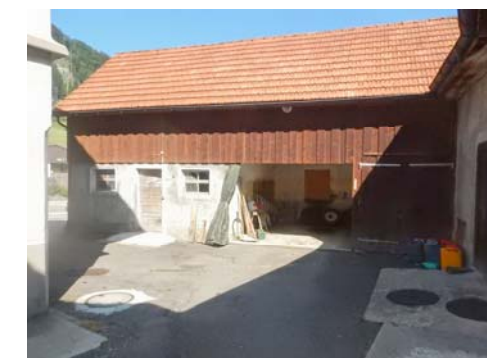
- 1 Ansicht von Südwesten | 2019
- 2 Ansicht von Nordwesten | 2019
- 3 Ansicht von Südwesten an Schweinestall | 2019
- 4 Ansicht von Südosten | 2019
- 5 Südfassade Schweinestall zum Innenhof | 2019

Erhalt der Lage, der Anordnungen, der Volumetrie, der bauzeitlichen Konstruktionen und der charakteristischen Gestaltung der Sennhütte sowie des Schweinestallgebäudes. Sennhütte: Erhalt des Erkers, der spitz zulaufenden Fenster und der Dachkonstruktion mit Verzierungen. Schweinestallgebäude: Erhalt des Quergiebel mit Rundbogenöffnung sowie der charakteristischen, querliegenden Fenster. Sorgfältige Abklärung der Nutzungs- und Baugeschichte.

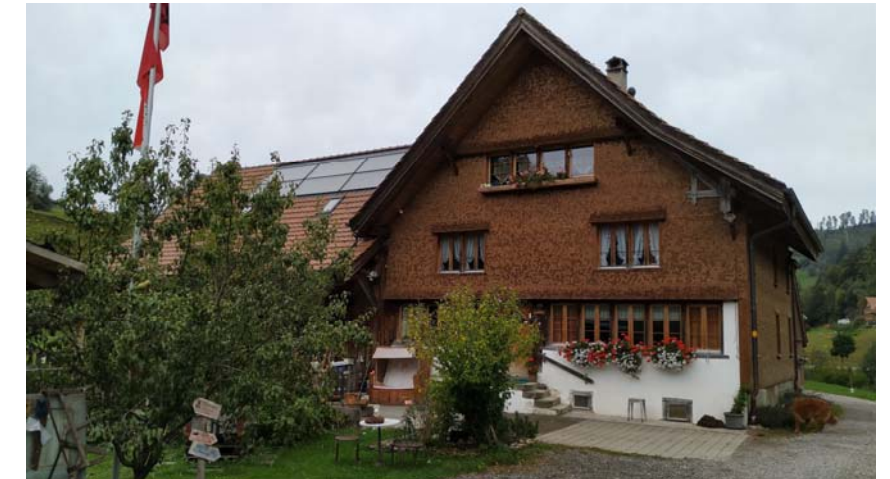
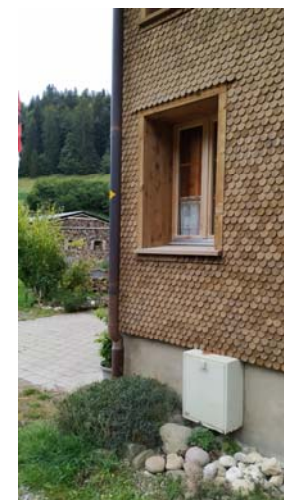
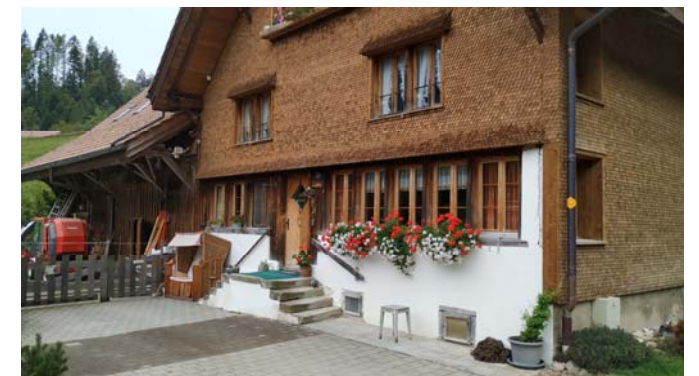
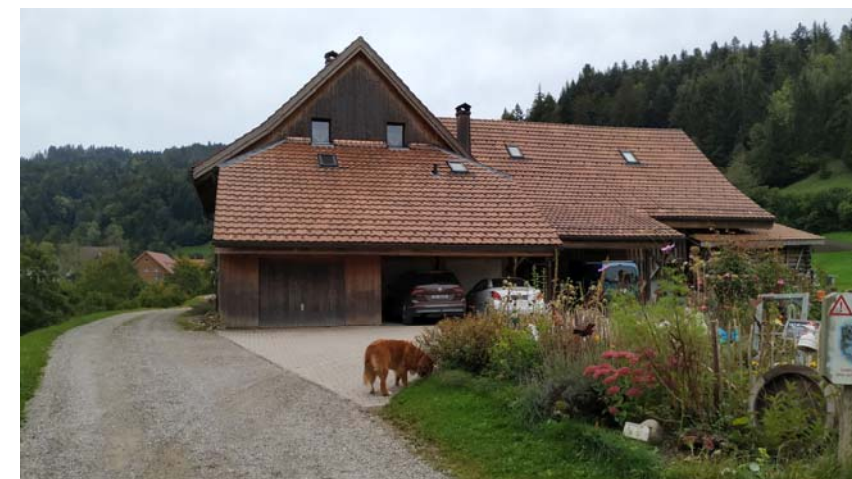
- 1 Ansicht von Osten | 2019
- 2 Detail Fassade Ecke Nordost | 2019
- 3 Ansicht von Nordosten | 2019
- 4 Ansicht von Nordwesten | 2019

Es handelt sich um einen zweiraumtiefen, über langgestrecktem Grundriss erstellten ehem. Bohlenständerbau mit einem in Massivbauweise teilunterkellertem UG, das gegen Südwesten mit grossen hochformatigen Fenstern aus der Hanglage tritt. Die Fassadencharakteristik zeichnet sich spätestens seit 1934 durch ein teils gemauertes und verputztes Erscheinungsbild mit zwei- und dreifach gekoppelten Fenstern auf, die von mitunter um die Ecke gezogenen Klebedächern giebel- und traufseitig geschützt werden. Ein leicht geknicktes Satteldach mit geschlossener Dachfläche schliesst den Baukörper ab. Rückseitig, d.h. gegen die Egglstrasse hin, zeigt sich das Wohnhaus mit einer geschlossenen Laube, inkl. ehem. Abtritt. Nordostseitig ist die Scheune mit einem tieferen Firstversatz angebaut. In die Wandverkleidung sind strahlenförmige Rundbogenlüftungsöffnungen eingebaut.
