**Quartier, Adresse**  
Hörnli, Hörnli 1

**Gebäudeart**  
Gebäude Gastgewerbe

Inventarisiert: 1976 Kanton      Revision: 2022 JF  
Bearbeitungsdatum: 25.11.2022

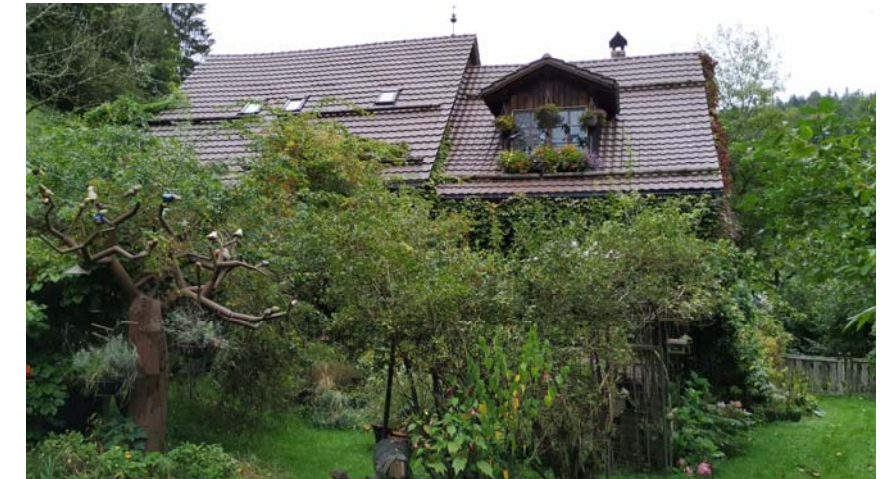
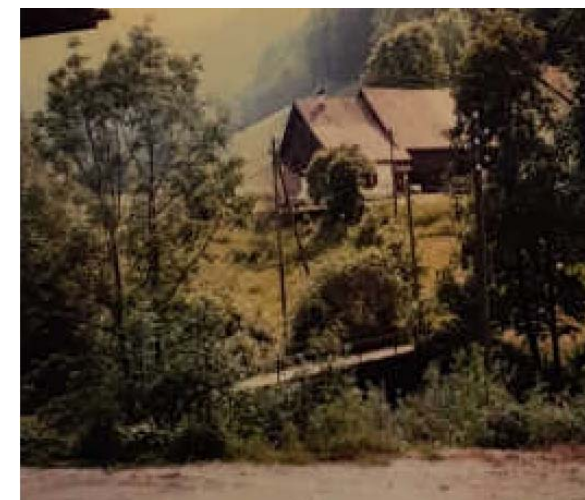
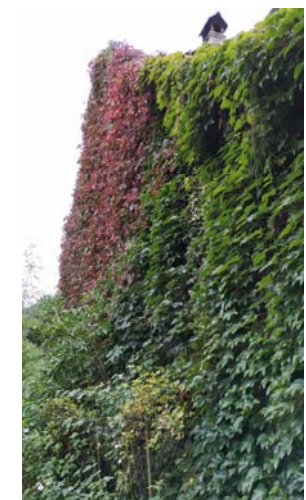
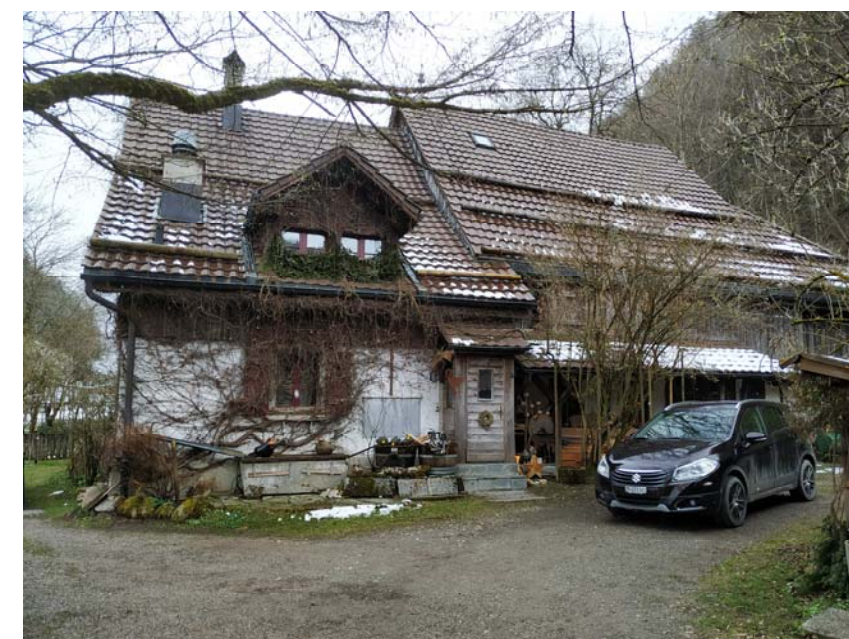
- 1 Ansicht von Süden | 2019
- 2 Archivbild | 1987
- 3 Ansicht von Osten | 2019
- 4 Ansicht von Norden | 2021

Konstruktion, Gliederung und Erscheinung ist zu erhalten. Ebenso die Volumetrie und die freigespielte Lage am südseitig anschliessenden Wirtschaftsland.

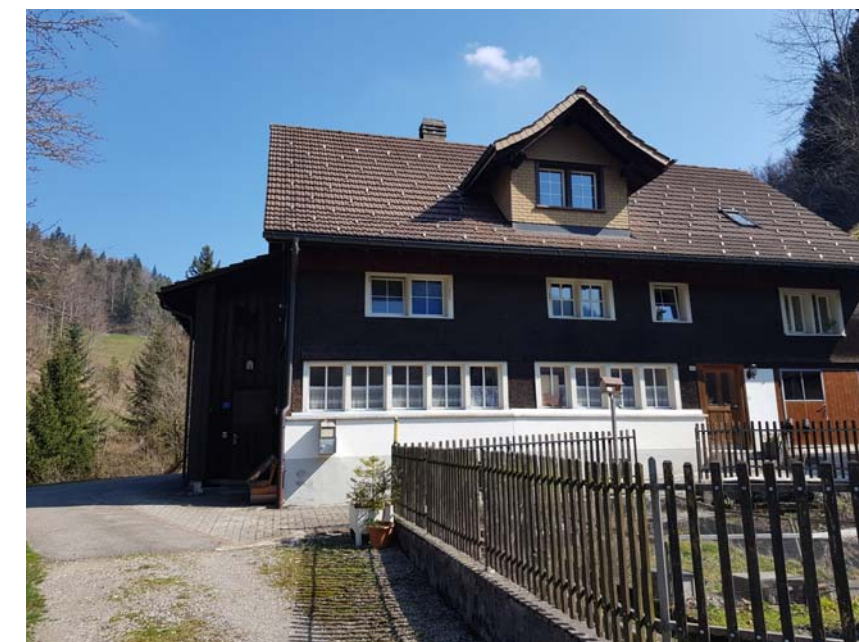
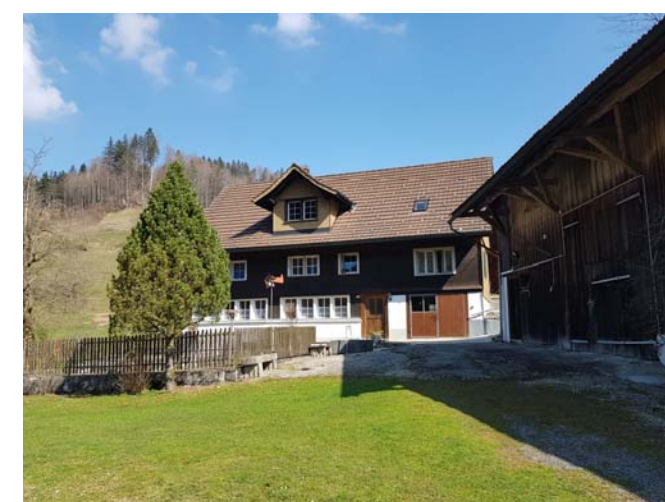
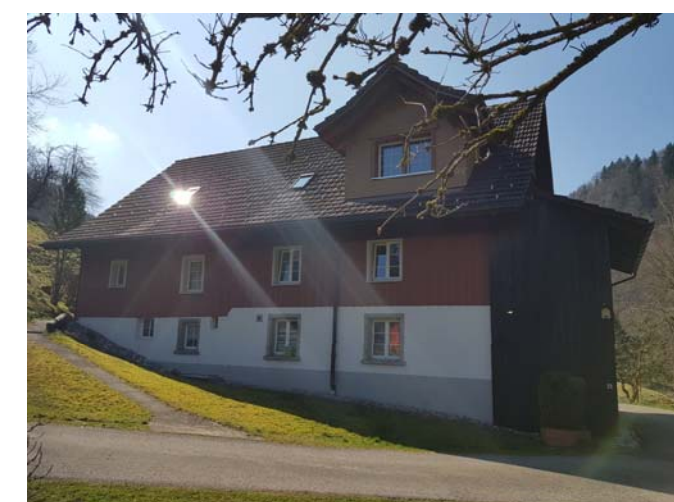
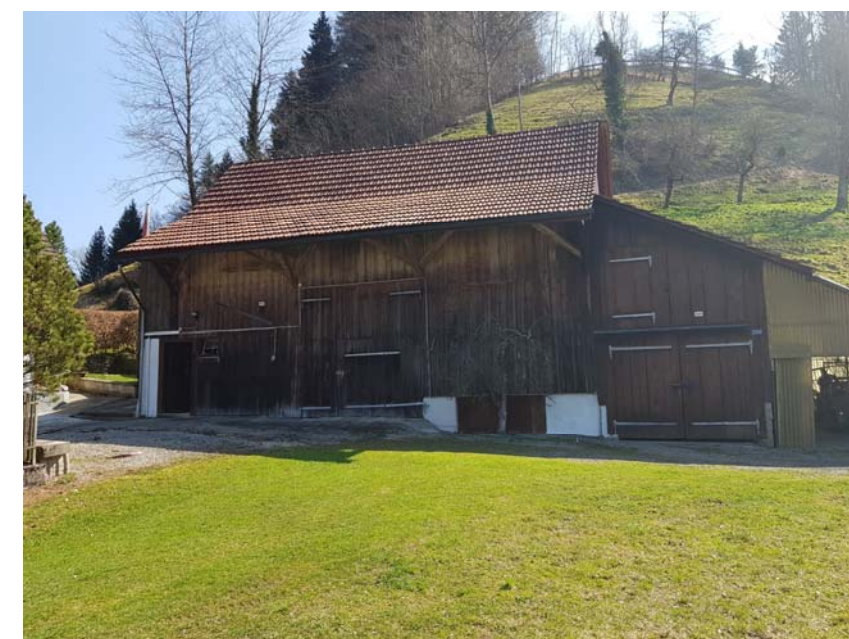
- 1 Ansicht von Westen | 2020
- 2 Ansicht von Südwesten | 2020
- 3 Ansicht von Nordosten | 2020
- 4 Ansicht Scheune von Nordwesten | 2020

Erhalt des Wohnhauses und der Scheune als gut proportionierte Baugruppe in Volumen, bauzeitlichen Konstruktionen, Gliederungen und Gestaltung. Besondere Sorge ist der Westfassade des Wohnhauses zu tragen.

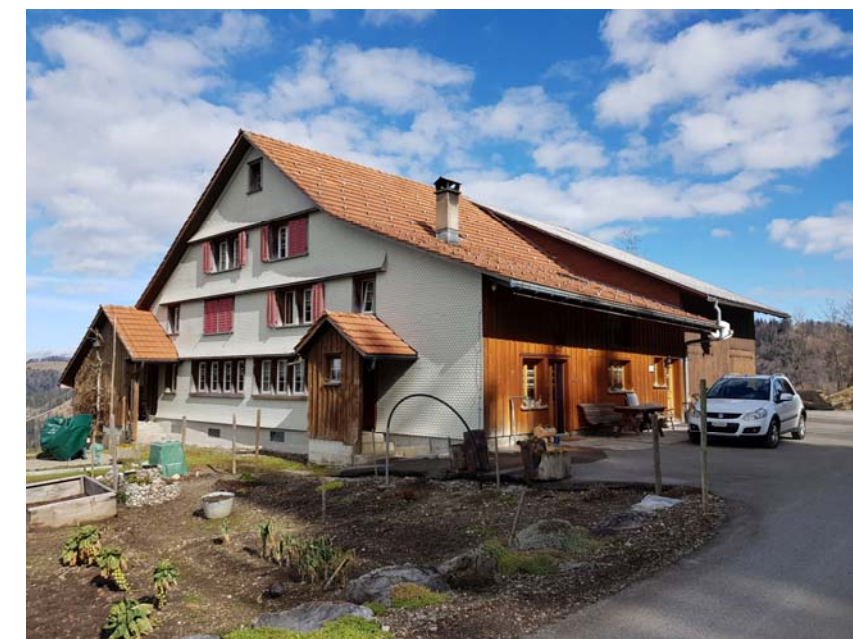
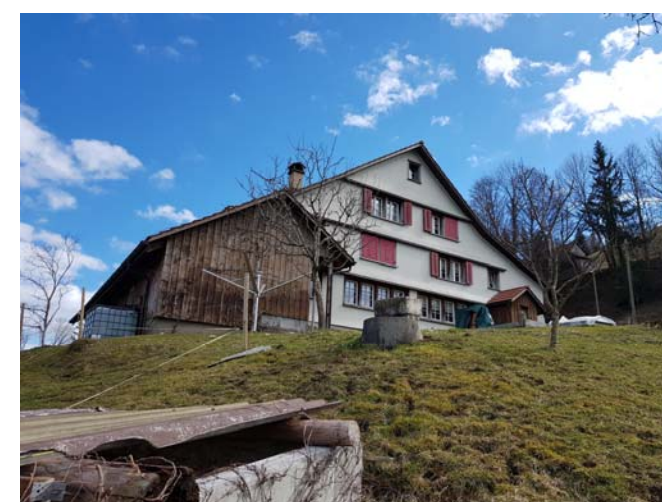
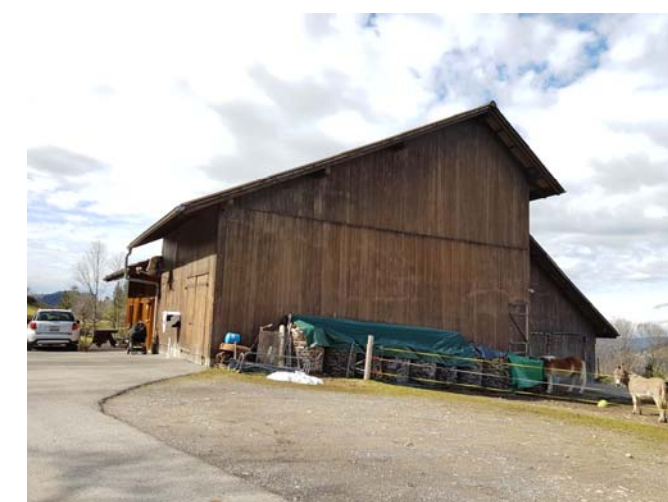
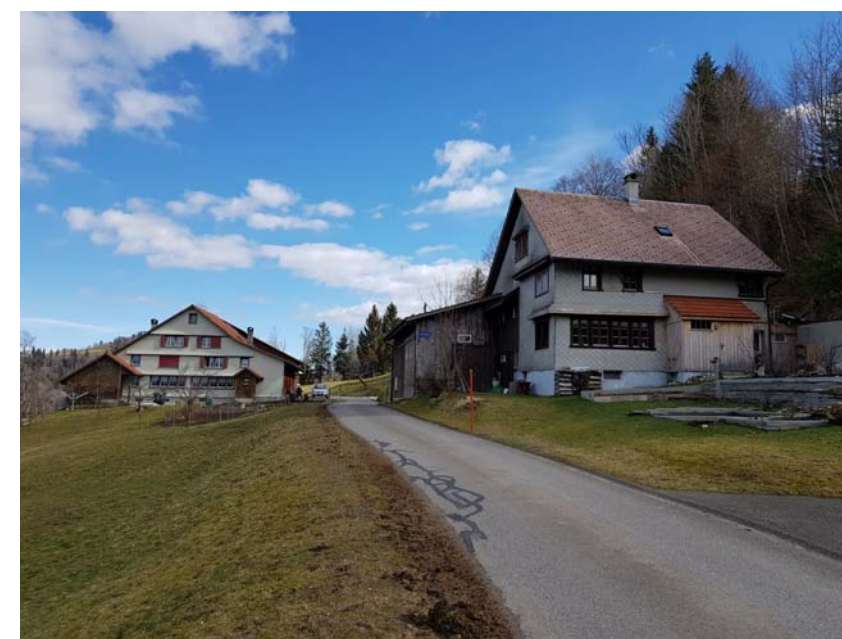
- 1 Ansicht von Süden | 2020
- 2 Ansicht von Westen | 2020
- 3 Ansicht von Nordwesten | 2019
- 4 Ansicht von Südwesten | 2019

Erhaltung der primären, bauzeitlichen Volumetrie, insbesondere bei den beiden gegen Südwesten orientierten Wohnhausteilen. Im Zusammenhang mit Umbauplänen von 2021 konnte ein Schutzvertrag ausgearbeitet werden.

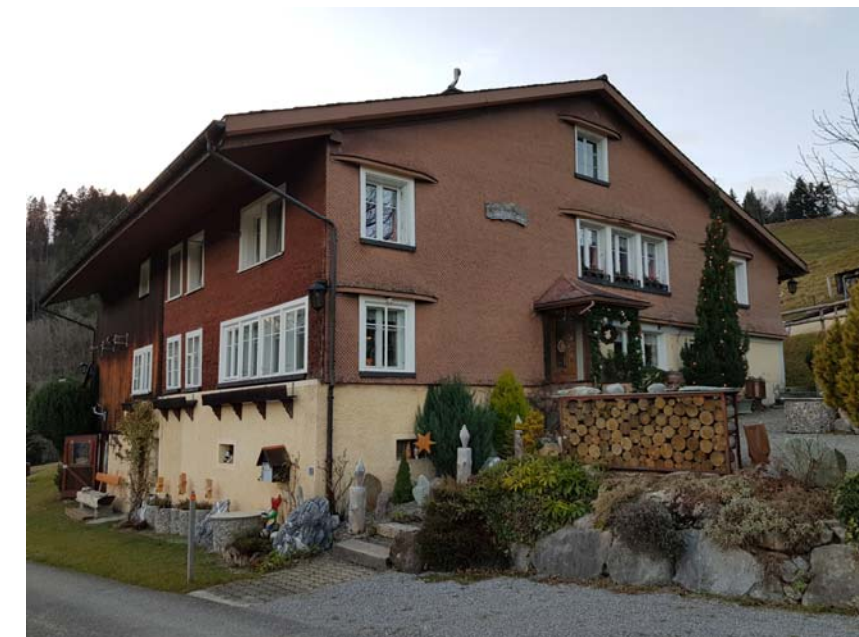
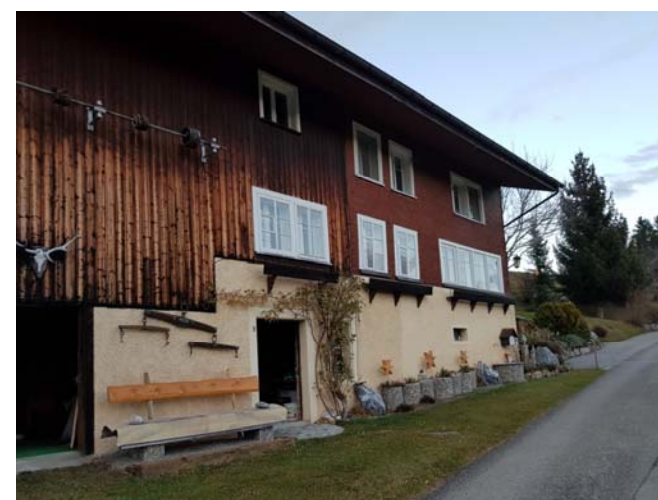
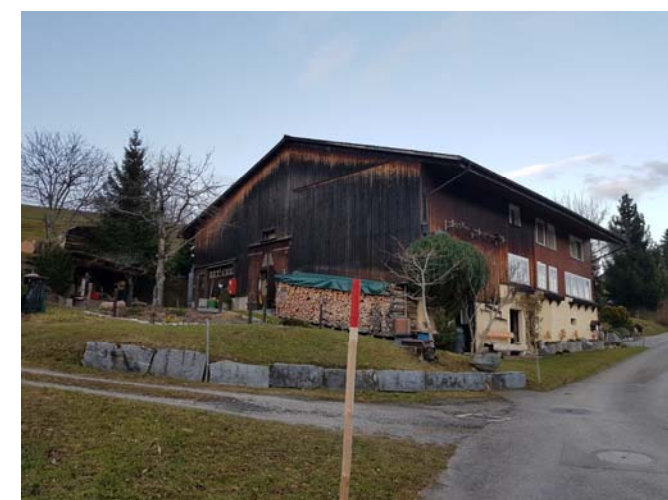
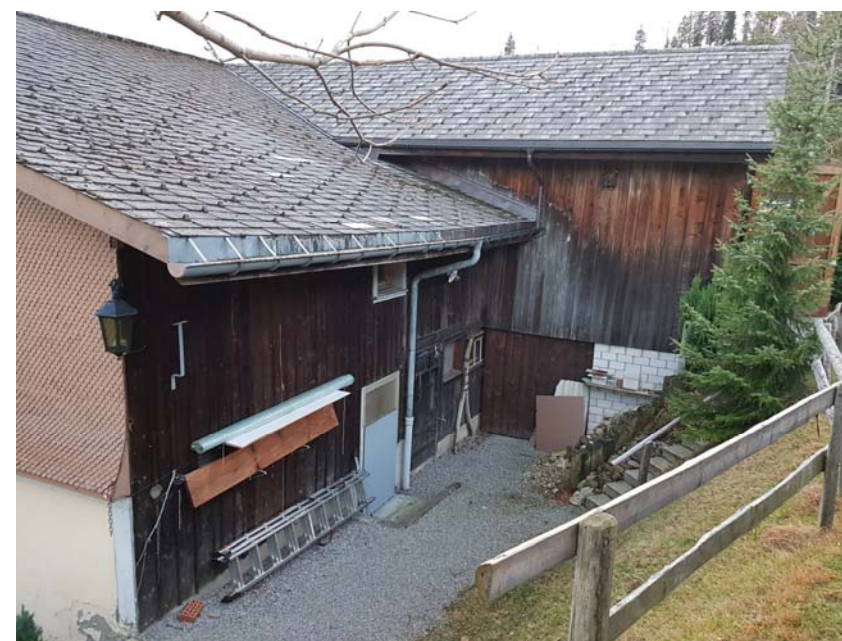
- 1 Ansicht von Osten | 2020
- 2 Ansicht von Süden | 2020
- 3 Ansicht von Südwesten | 2020
- 4 Ansicht von Norden | 2020

Erhalt der Lage, Volumetrie und der Gliederung des Gebäudes. Erhalt des charakteristisch hohen Sockelgeschosses und des Reihenfensters im EG. Erhalt des Schindelschirms ost- und traufseitig in seiner Gestaltung.

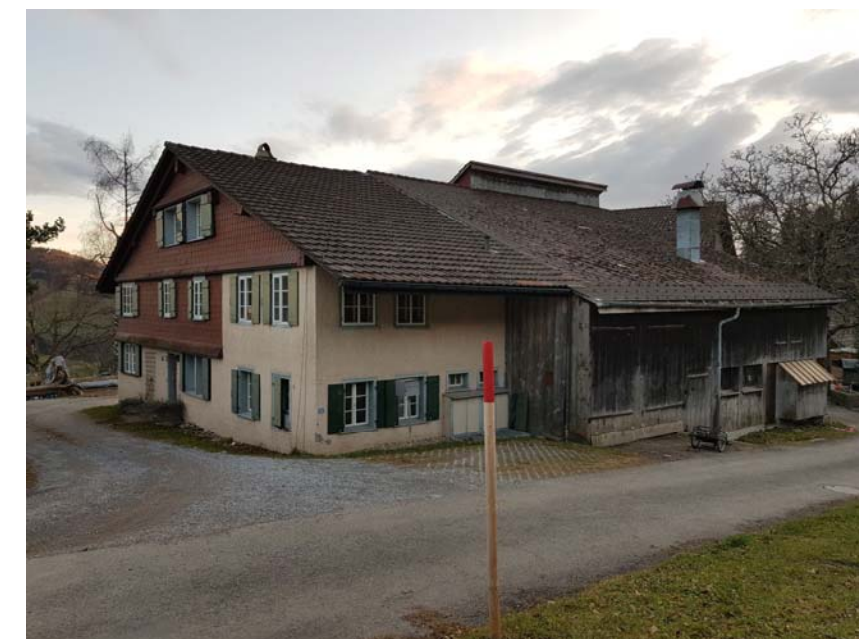
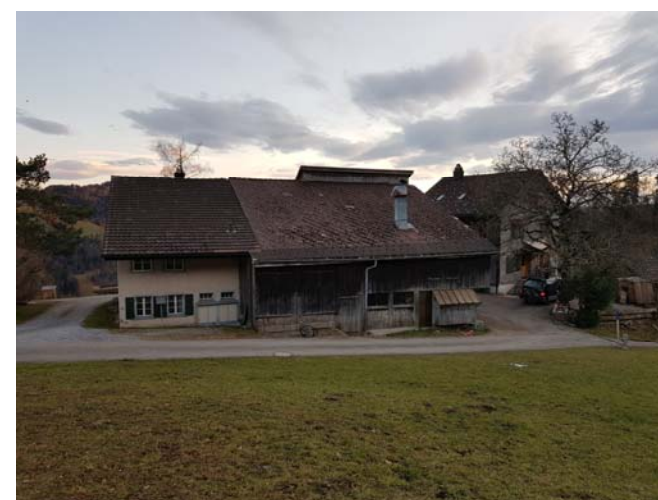
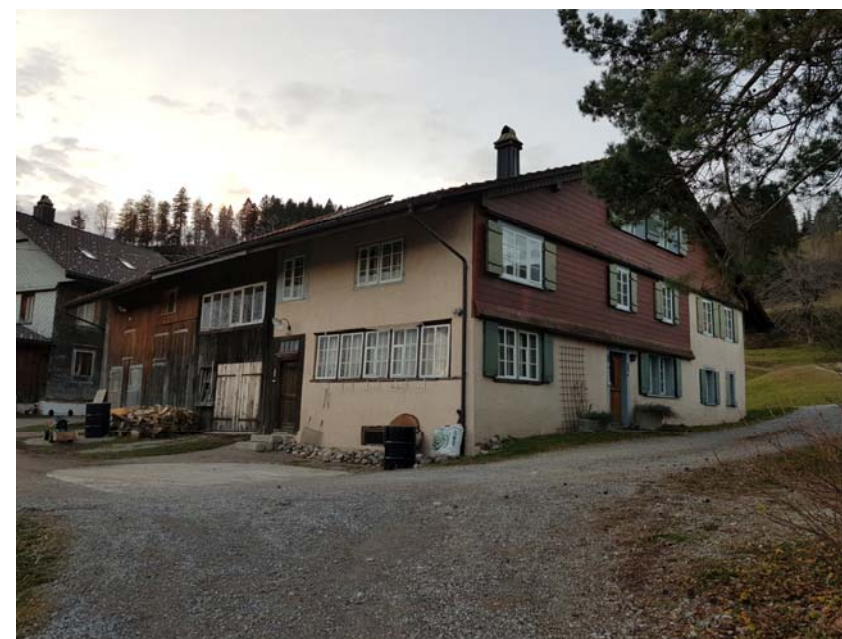
- 1 Ansicht von Norden | 2019
- 2 Ansicht von Nordwesten | 2019
- 3 Ansicht von Osten | 2019

Sorgfältiger Umgang im Unterhalt und Erneuerungen. Erhalt der klar ablesbaren Gebäudeteilung. Erhalt der Fassadengliederung des Wohnhauses. Erhalt der Fenster mit Sprossen. Erhalt der nicht durchbrochenen und geschlossenen Dachflächen.

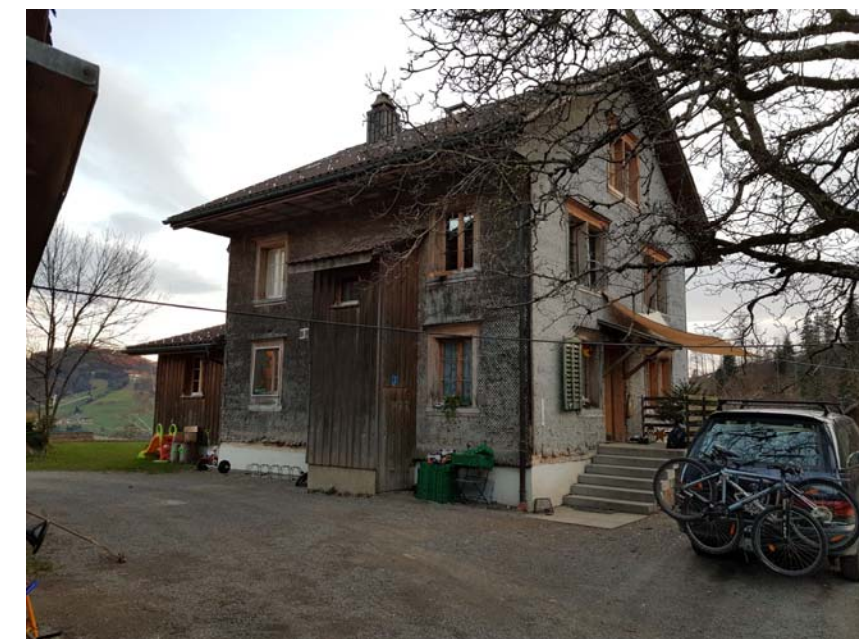
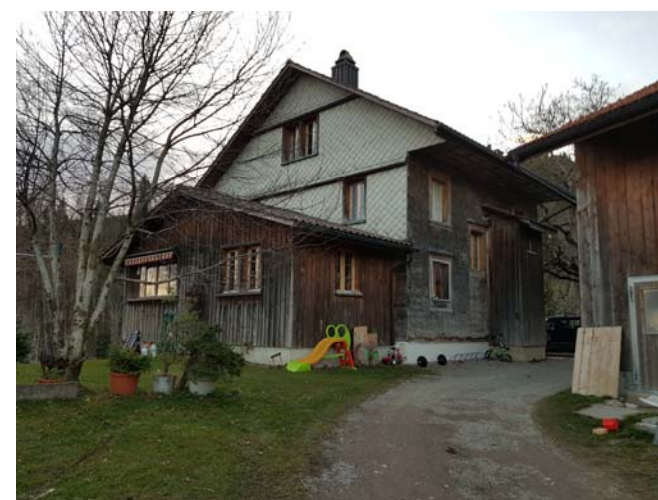
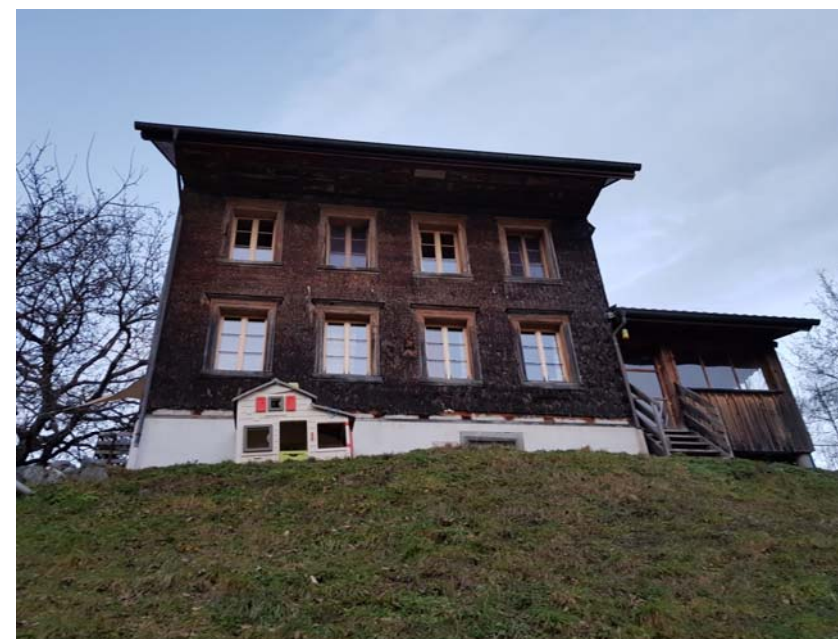
- 1 Ansicht von Norden | 2020
- 2 Ansicht von Osten | 2020
- 3 Ansicht von Südwesten | 2020

Erhalt der Lage, Volumetrie und der charakteristischen Gestaltung des Gebäudes ohne den südöstlichen Anbau. Erhalt der charakteristisch profilierten Holzgewände. Erhalt der Holzschindelschirme und der Regenabwurfächer über den Fenstern in ihren Erscheinungen.

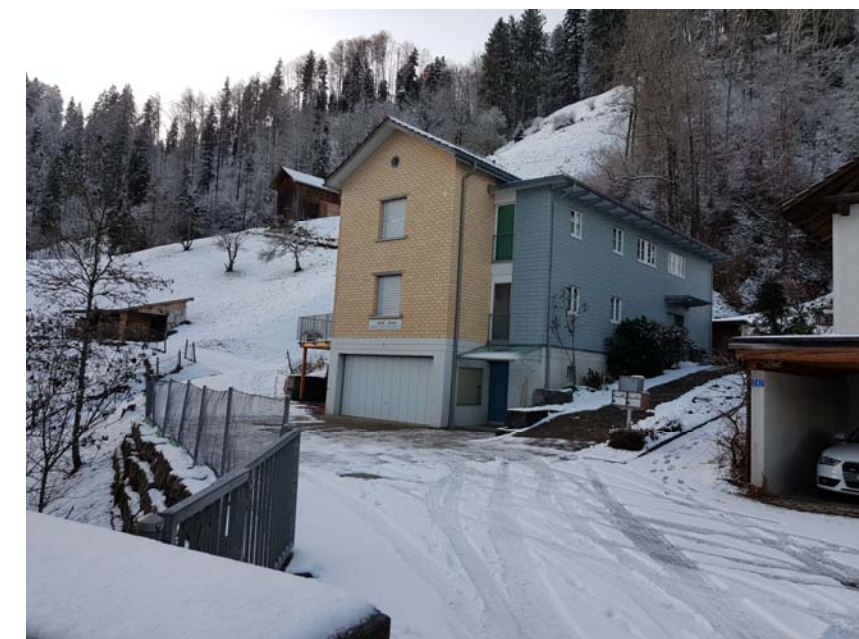
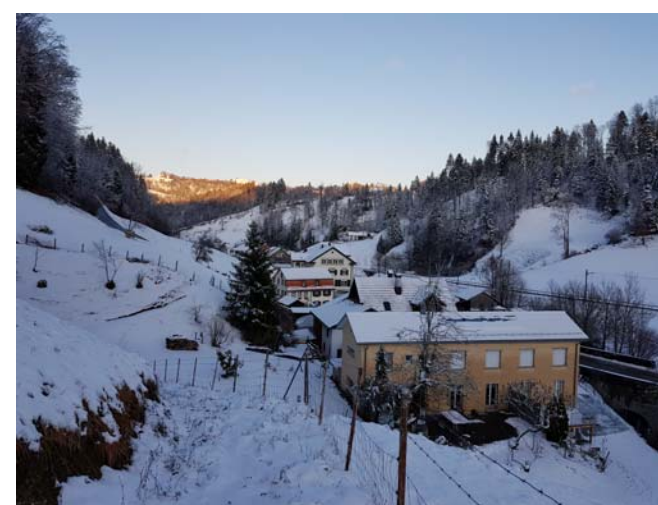
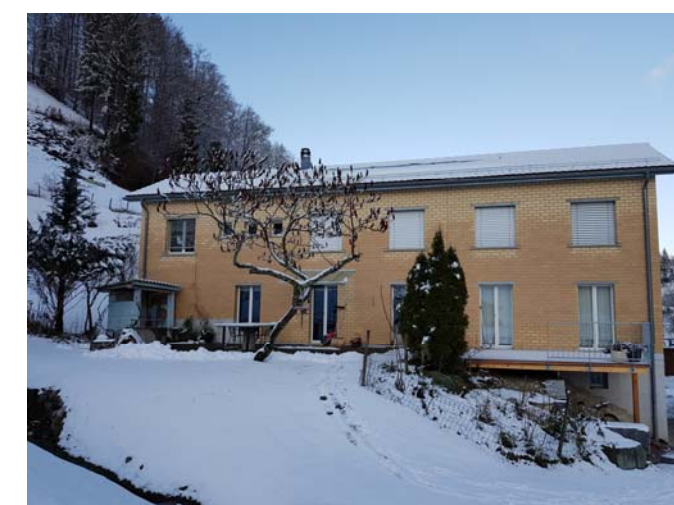
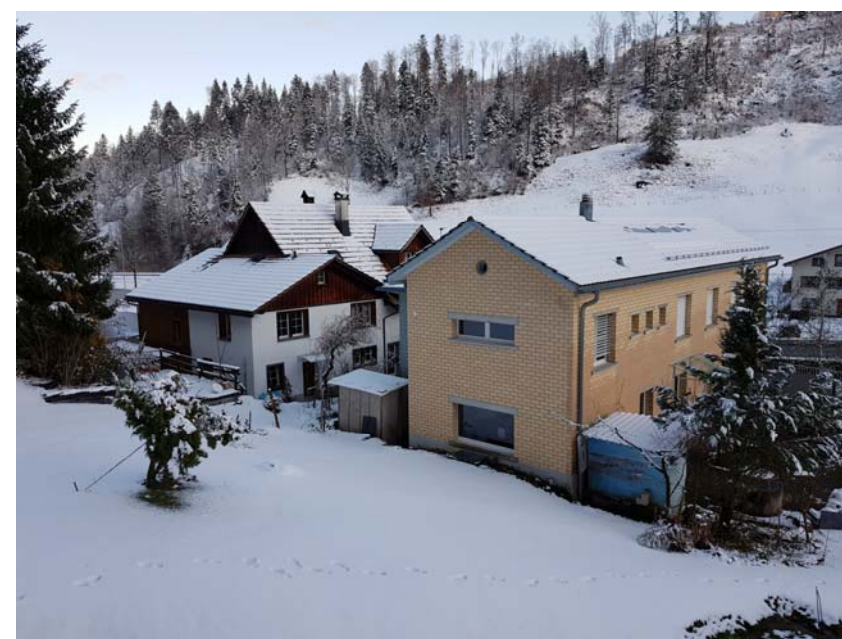
- 1 Blick von Brücke aus Richtung West | 2020
- 2 Blick Richtung Nordost | 2020
- 3 Südwestfassade | 2020
- 3 Blick Richtung Ost | 2020

Der Baukörper erhebt sich mit einem langgestreckten Grundriss über einem in den Hang eingebauten Sockelgeschoss als zweigeschossiges, hochstrebendes Volumen, das mit einem geraden, relativ flachen Satteldach abgeschlossen wird. Dem Baukörper ist nordseitig ein zweigeschossiger Annex mit Flachdach angebaut, der die Vertikalerschliessung fasst. Während der Annex sich als holzverschalteter Skelettbau zeigt, präsentiert sich der Hauptbaukörper als muraler Bau mit dem Sockelgeschoss in Sichtbeton und den Obergeschossen in gelben Sichtziegelsteinen. Der Bau zeichnet sich überdies durch ein differenziertes Farb- und Materialkonzept aus. Dazu zählen auch die bodentiefen Fenster im EG und die fast quadratischen Fenster im OG, das Ochsenauge im Giebel, die schmalen Sichtbetonstütze und die wiederkehrenden Farbfassungen. Der sorgfältig gestaltete Bau ist ein typischer Vertreter der gemässigt postmodernen Haltung, die mit modernen Materialien und Techniken historische und lokale Bauten referenziert. Das Doppelwohnhaus Tösstalstrasse 178/182 mit dem muralen Hauptbau und dem holzverschalteten Schopfanbau wird vom Architekten explizit als Bezugsgrösse erwähnt.

Konstruktion und architektonischer Auftritt, inkl. Materialisierung und Farbgebung, die Gliederung in Hauptbaukörper und Annex sowie die Grundzüge des Grundrisses sind schutzwürdig.

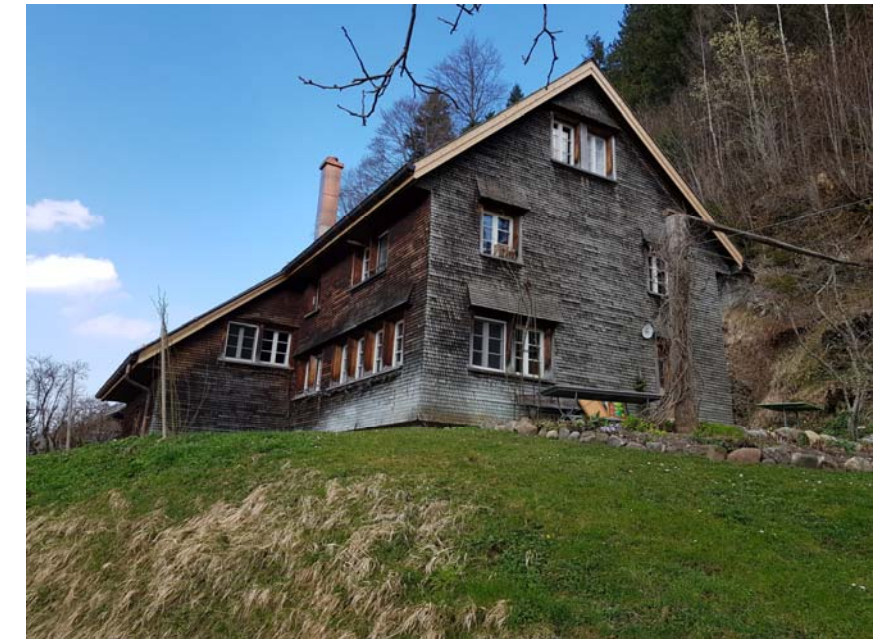
- 1 Ansicht von Südwesten vor dem Brand | 2019
- 2 Foto vom Brand 26.08.2020 (Züriost online)
- 3 Foto vom Brand 26.08.2020 (Züriost online)

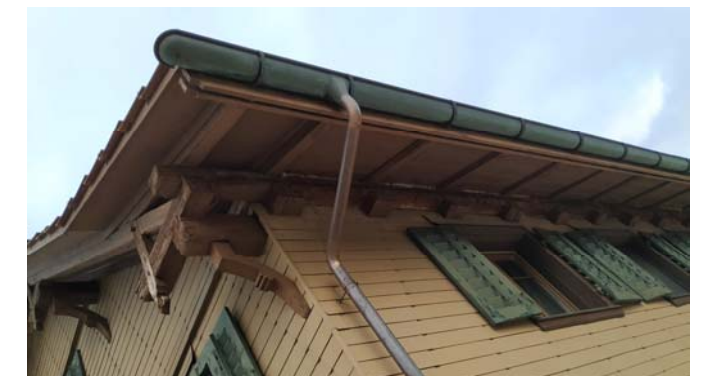
- 1 Ansicht von Südwesten | 2019
- 2 Ansicht von Nordwesten | 2019
- 3 Detail Traufuntersicht und Flugsparrenkonstruktion | 2019
- 4 Ansicht von Nordwesten | 2019

Erhalt der Volumetrie an dieser ortsbauulich wichtigen Lage. Erhalt der handwerkstechnisch gut erstellten Konstruktionen im Dachwerk. Keine Dachaufbauten.

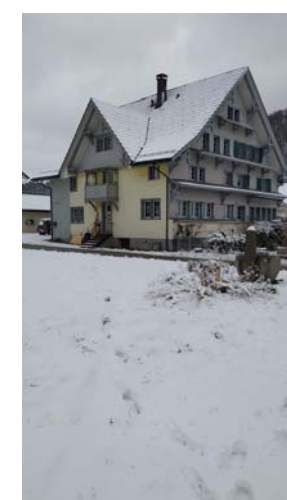
- 1 Ansicht von Süden | 2019
- 2 Ansicht von Nordosten | 2019
- 3 Ansicht von Südwesten | 2019
- 4 Ansicht von Norden | 2019
- 5 Eingangstüre Westfassade | 2019

Erhaltung der zahlreichen bauzeitlichen Elemente der Fassaden und der gesamten Primärkonstruktion des Gebäudes. Erhaltung der bauzeitlichen Gliederungen in den Grundrissen und der allenfalls wertvollen, zeittypisch bestehenden Ausbauten.

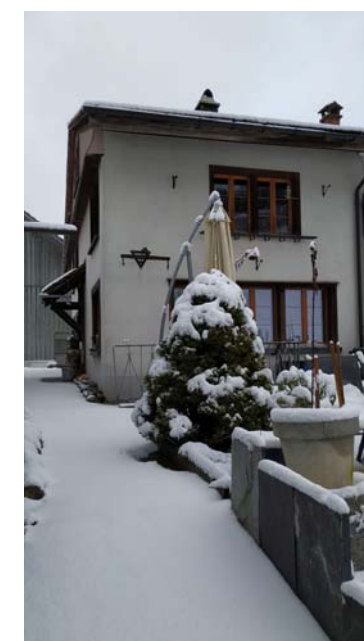
- 1 Blickrichtung Süd | 2019
- 2 Nordseitige Bauten | 2019
- 3 Blick auf umgenutzte Schopfanbauten | 2019
- 4 Traufostfassade Assek. Nr. 634 | 2019

Der Reihenflarz repräsentiert sehr typisch die spätneuzeitliche Gebäudetypologie, die sich durch einen zweiraumtiefen Grundriss, zwei Wohngeschosse sowie Fensterwagen im EG und zwei- oder dreifach gekoppelte Fenster im OG auszeichnet. Rückwärtig sind Schopfanbauten der mutmasslich additiv erstellten Häuserzeile angebaut, die über die Zeit zu Wohnzwecken umgenutzt worden sind. Im 18. und 19. Jh. wurde diese Bauten von unterbäuerlichen Schichten bewohnt, die – gemäss GVZ-Akten - insb. als «Seidenweben» oder «Handwerken» ein Erwerbseinkommen erzielten und die Landwirtschaft nur im Nebenerwerb betrieben.

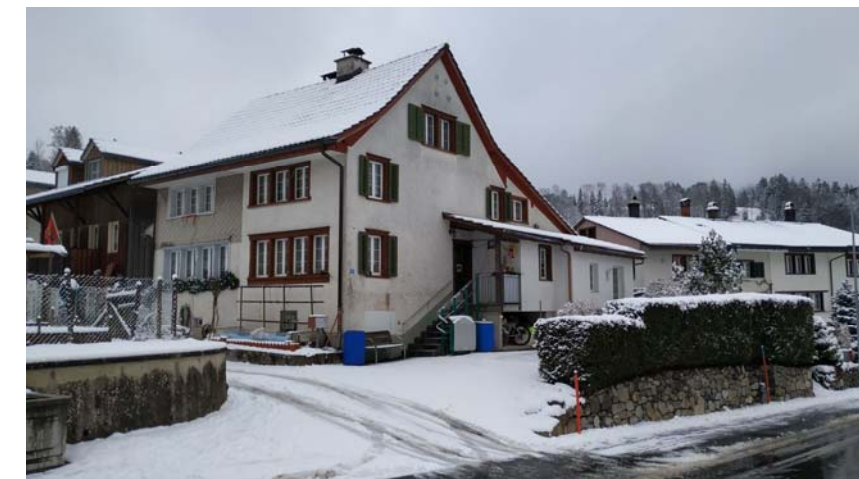
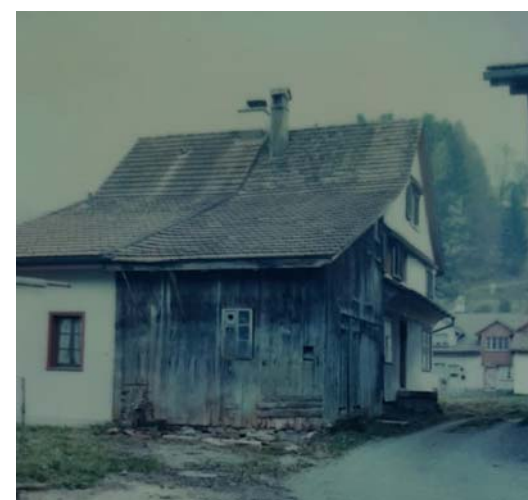
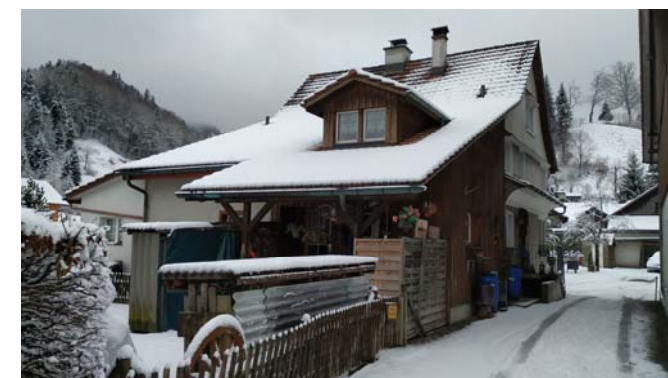
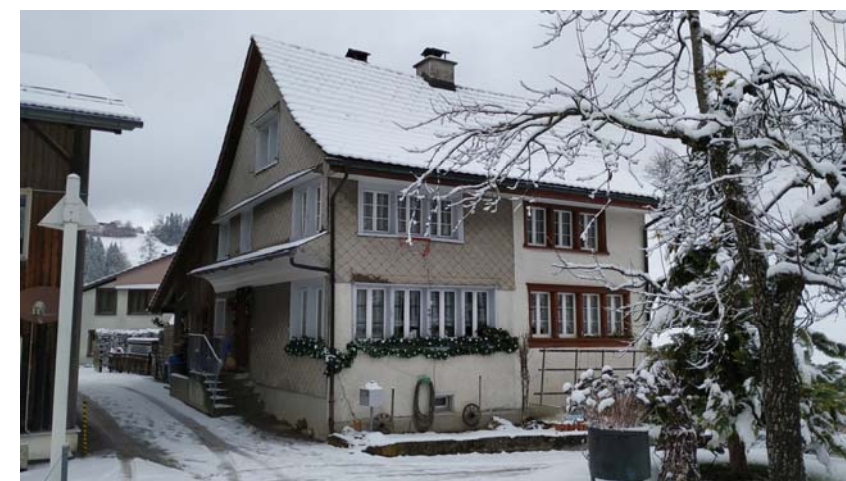
- 1 Blickrichtung West | 2019
- 2 Rückseitig | 1986
- 3 Rückseitig, umgenutzter Schopfanbau | 2019
- 4 Traufsüdfassade | 2019

Schutzwürdig ist die Lage, die Konstruktion in Substanz inkl. bauzeitlich tradiertem Dachwerk sowie das Erscheinungsbild der Fassaden und die Hierarchie in Gestaltung und Charakter von Wohnhaus und umgenutzten Schopfanbauten.

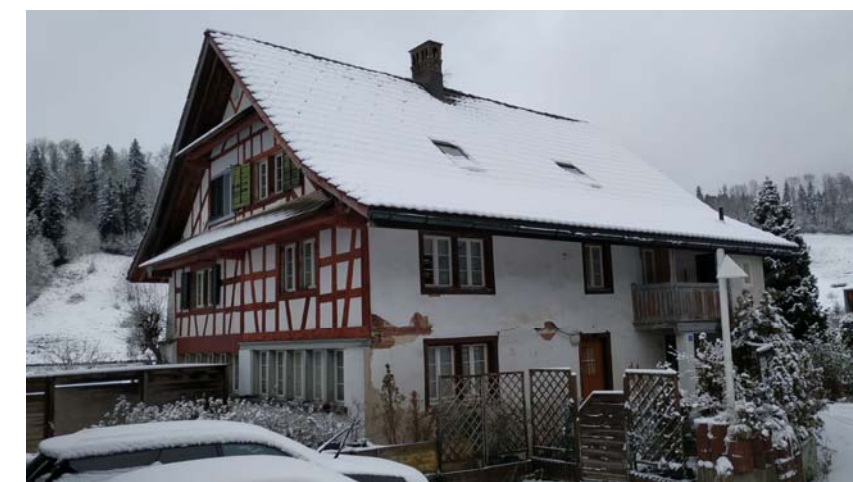
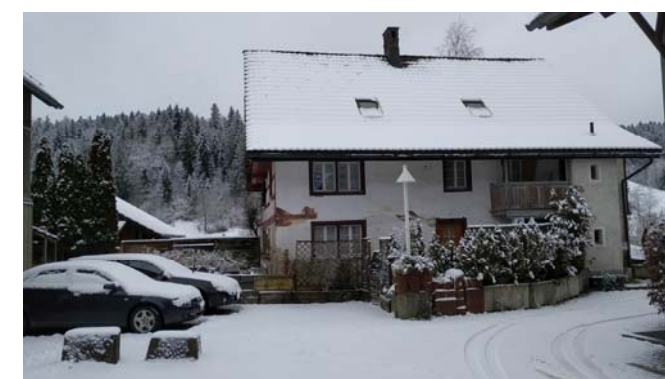
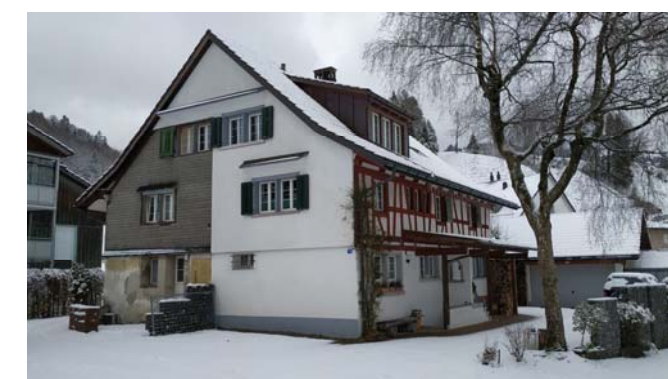
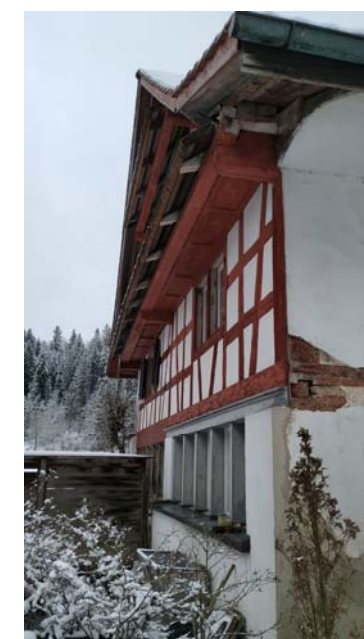
- 1 Blickrichtung West | 2019
- 2 Traufnordostfassade | 2019
- 3 Blickrichtung Südost | 2019
- 4 Detail Fluggespärre | 2019

Schutzwürdig ist die freigespielte Lage am Ortsrand, die Konstruktion in Substanz inkl. des mutmasslich bauzeitlich tradierten Dachwerks sowie das fachwerksichtige Erscheinungsbild.

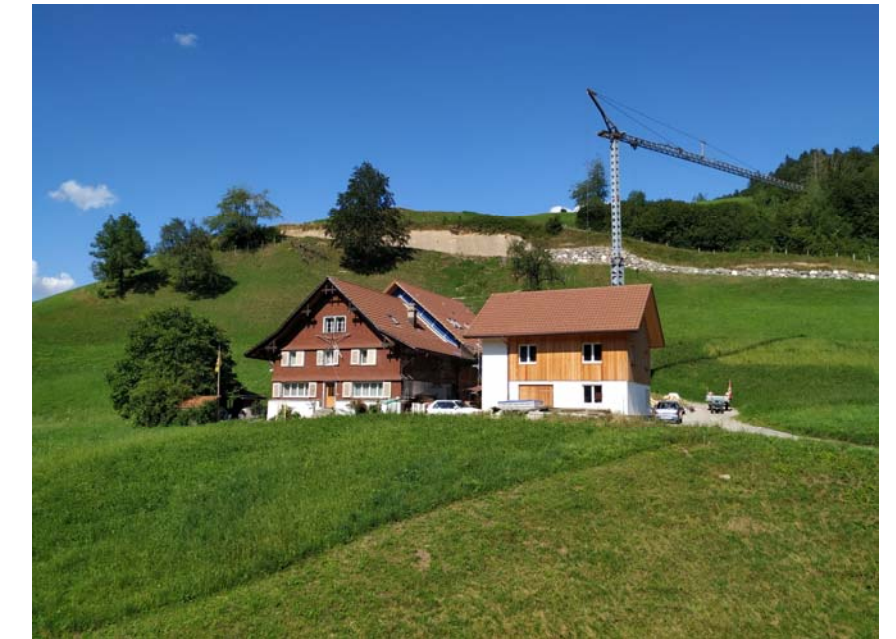
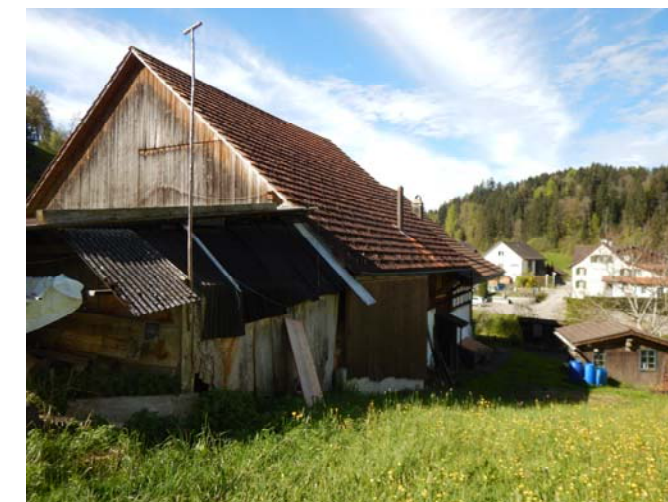
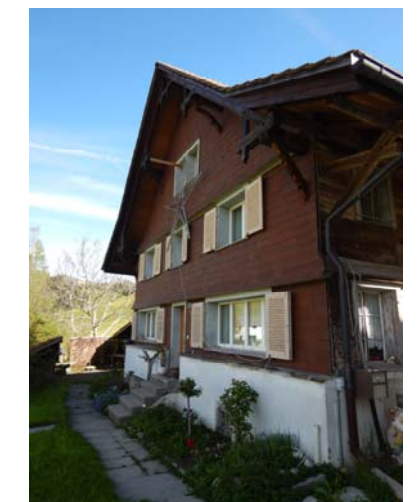
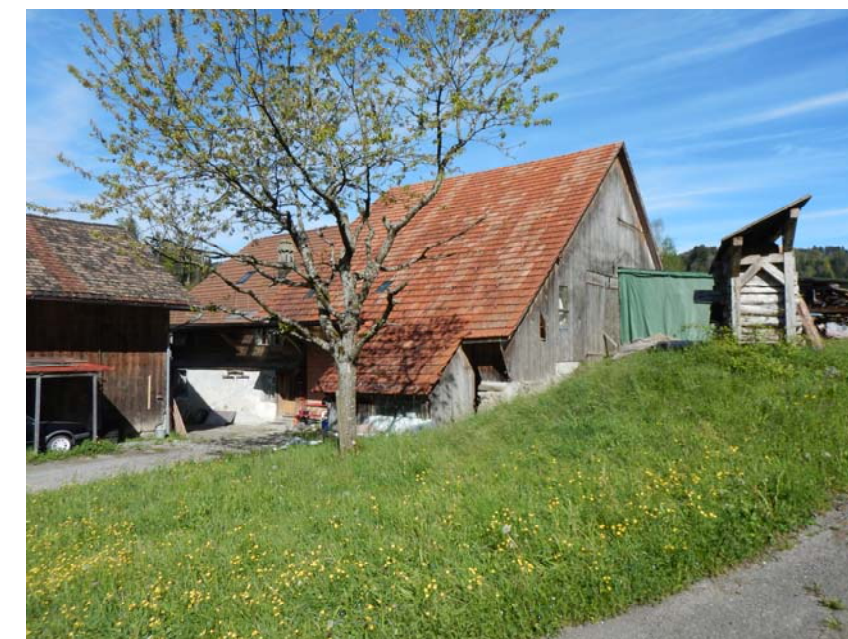
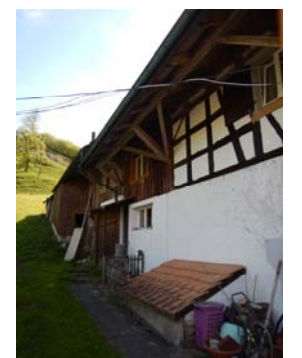
- 1 Ansicht von Südwesten | 2019
- 2 Ansicht von Nordosten | 2017
- 3 Ansicht von Süden | 2017
- 4 Ansicht von Osten | 2017
- 5 Ansicht von Westen | 2017

Das südwestseitige, bauzeitliche Gebäude bestand aus einem etwa quadratischen Wohnhausteil und einer hangseitig erstellten, eher kleinen Oekonomie. Aufgrund der Geländesituation war lediglich der südwestseitige Teil unterkellert. Darüber besteht eine Grundrissdisposition in der Typologie eines giebelgetrennten Doppelwohnhauses. Die bauzeitlichen Konstruktionen, die in der Art der Bohlenständer-Technik erstellt wurden, sind in diesem südwestseitigen Wohnhausteil noch weitgehend erhalten, wurden im 19. Jh. aber teils mit Fachwerken ersetzt. Die in jüngerer Zeit ausgeführten räumlichen Erweiterungen und insbesondere die weitgehende Neuerstellung des nordostseitigen Oekonomieteils mit neuen Nutzungsbereichen haben auch die volumetrische Situation verändert.

Erhalt des in der näheren Umgebung bedeutenden Situationswertes des kleinen Gehöfts. Erhalt der volumetrischen Erscheinungen und erhalt der bauzeitlichen Konstruktionen und Gestaltungen des südwestseitigen, bauzeitlichen Gebäudeteils.

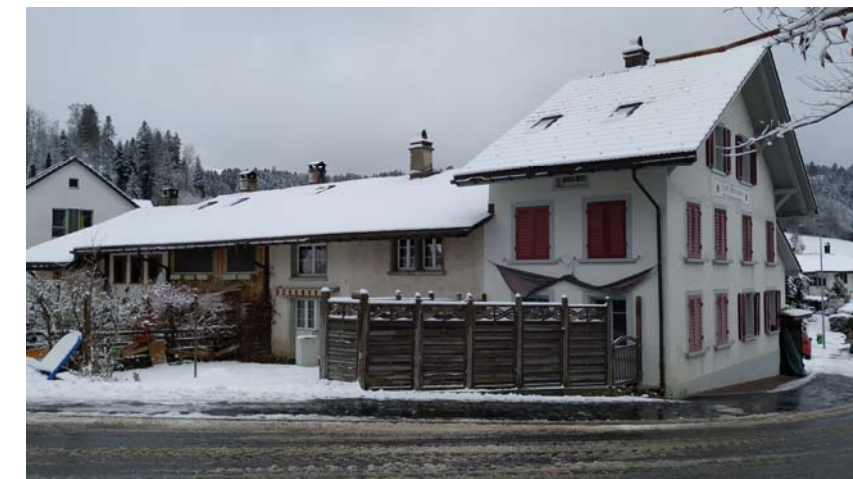
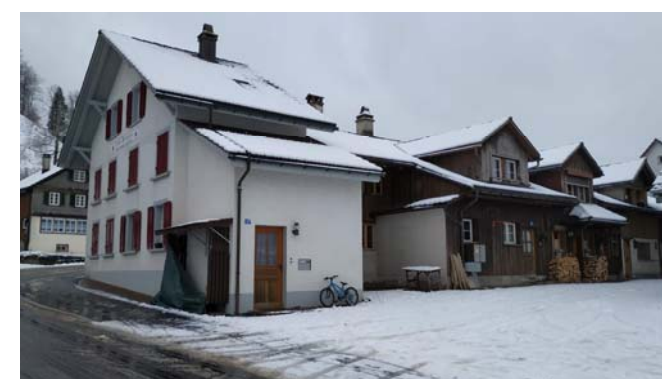
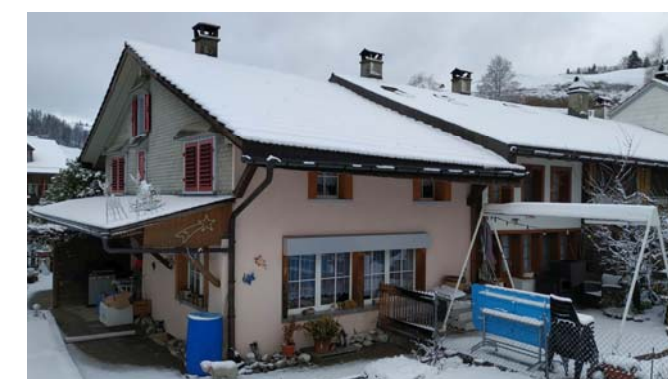
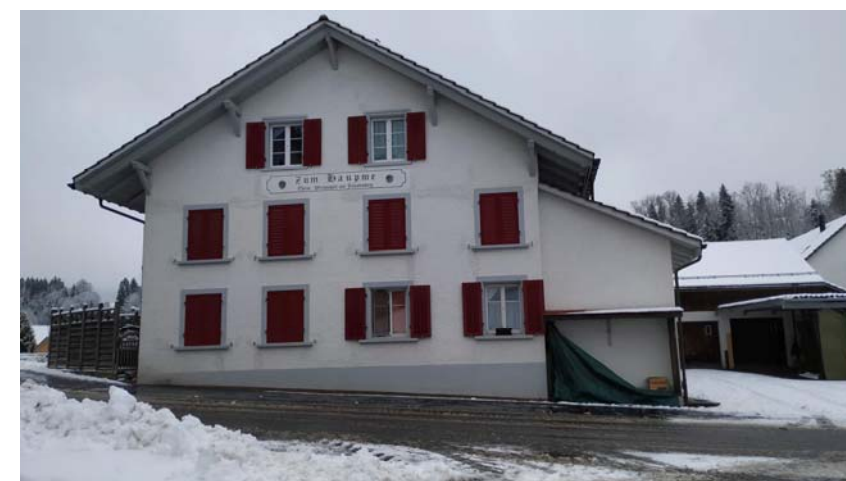
- 1 Blickrichtung Nordwest | 2019
- 2 Umgenutzte Schopfanbauten | 2019
- 3 Kopfbau Süd | 2019
- 4 Kopfbau Nord | 2019

Der Reihenflarz repräsentiert für das Tösstal sehr typisch die spätneuzeitliche Gebäudetypologie, die sich durch einen zweiraumtiefen Grundriss über zwei Geschosse auszeichnet. Der mutmasslich additiv erstellten Häuserzeile wurde rückwärtig pro Wohneinheit über die Zeit je ein Schopfanbau angebaut, der im 20. Jh. zu Wohnzwecken umgenutzt worden ist. Im 18. und 19. Jh. wurde diese Häuser gemäss GVZ-Akten v.a. von Handwerkern, mutmasslich auch von Heimarbeitern, bewohnt, die Landwirtschaft nur im Nebenerwerb betrieben.

Lage, Stellung sowie Konstruktion, Fassadencharakteristik der Bauzeit resp. der «Versteinerungsphase» Ende 19. Jh. und Raumgliederung sind schutzwürdig.

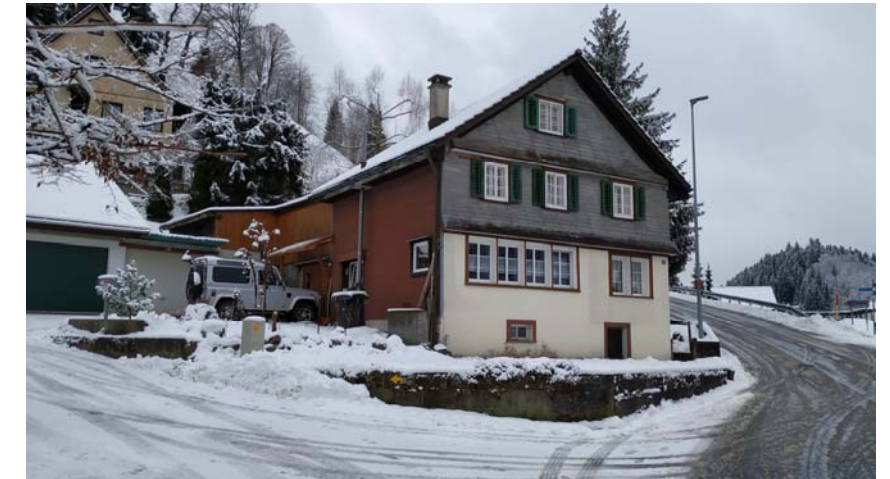
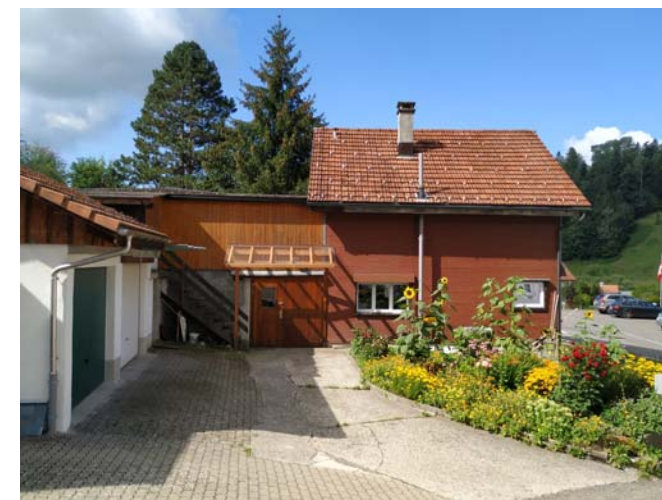
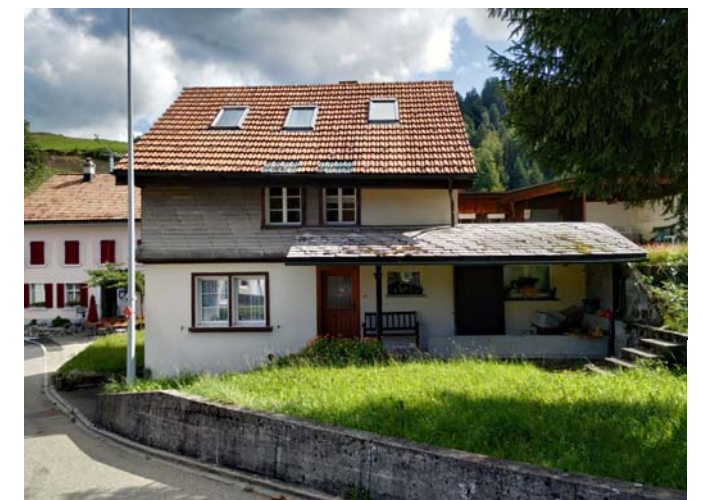
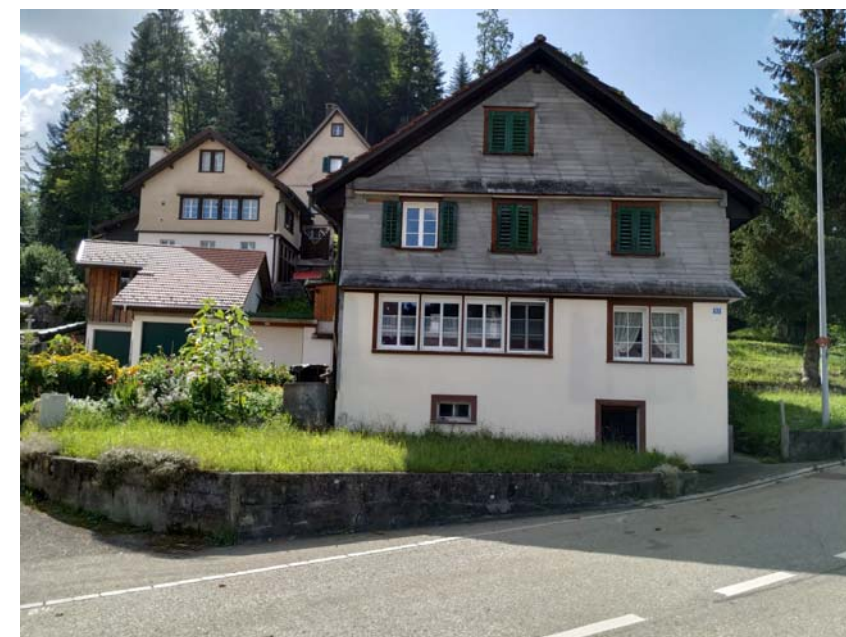
- 1 Ansicht von Norden | 2020
- 2 Ansicht von Nordosten | 2020
- 3 Ansicht von Südwesten | 2020
- 4 Ansicht von Nordwesten | 2020

Erhalt der Lage und Volumetrie des Gebäudes ohne Anbauten ab 1967. Erhalt des charakteristischen Fensterwagens im EG nordwestseitig. Erhalt des Schindelschirms in seiner Erscheinung. Bereinigung der Volumetrie.
