**Quartier, Adresse**  
Hörnli, Hörnli 1

**Gebäudeart**  
Gebäude Gastgewerbe

Inventarisiert: 1976 Kanton      Revision: 2022 JF  
Bearbeitungsdatum: 25.11.2022

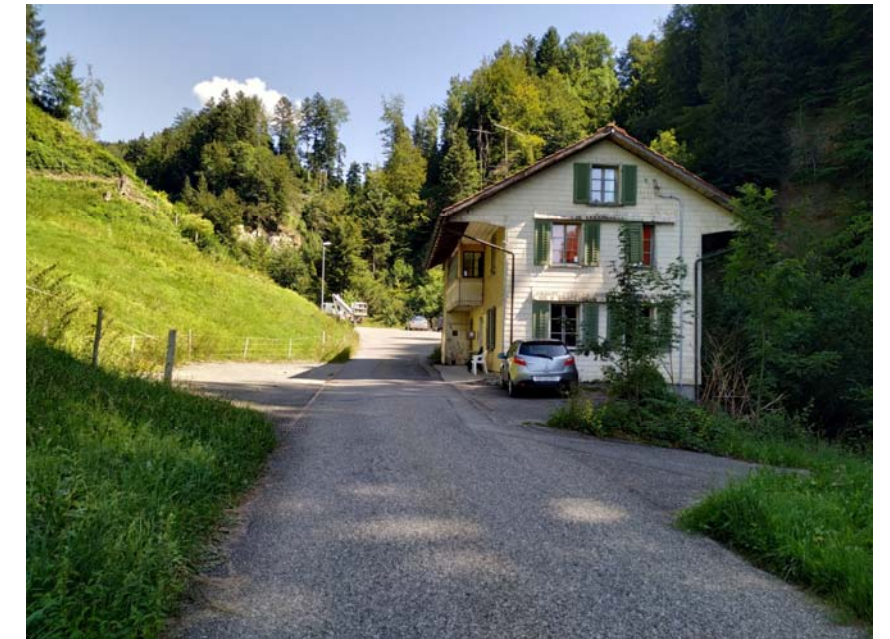
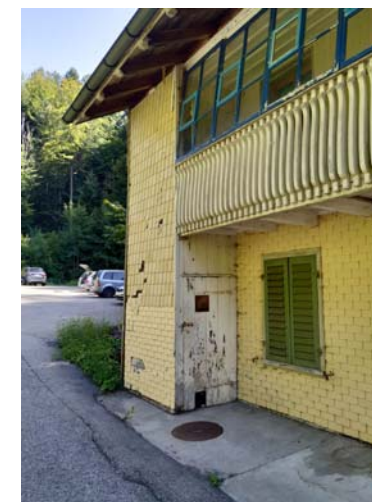
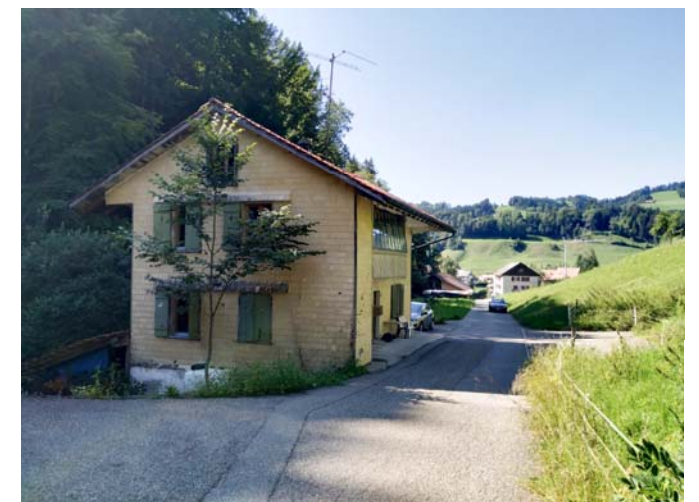
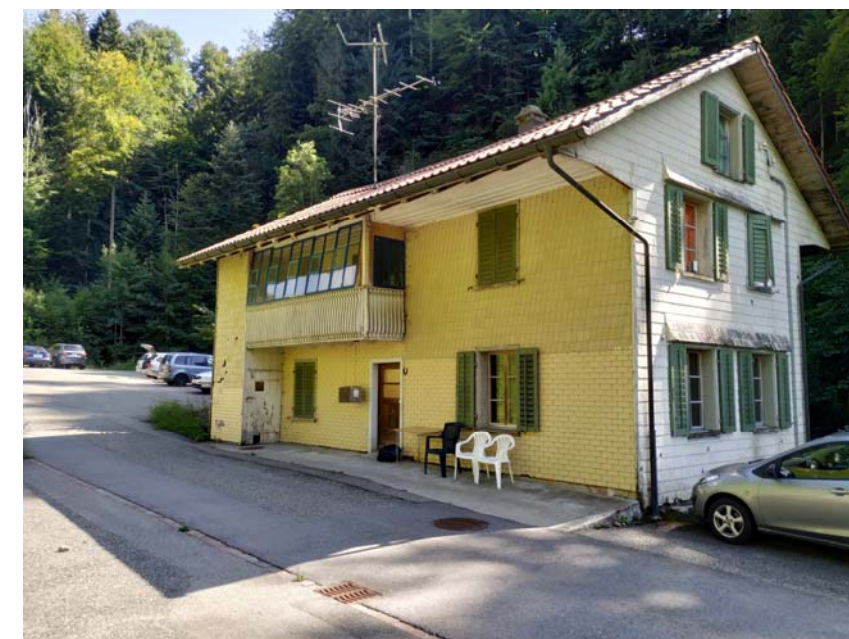
- 1 Ansicht von Südosten | 2019
- 2 Ansicht von Norden | 2019
- 3 Ansicht von Nordwesten | 2019
- 4 Ansicht von Norden | 2019

Das zweigeschossige Gebäude erhebt sich über einem langgestreckten Grundriss als schindelverschalte Ständerkonstruktion. Das in den Hang getriebene UG ist als Bruchsteinmauerwerk ausgeführt. Abgeschlossen wird der kompakte Kubus mit einem geraden, flach geneigten und traufseitig weit ausladenden Satteldach. Die nordostseitige Fassade an der Strasse zeigt sich mit dem ehem. Abortanbau und der Laube, was den schlichten, funktionalen Charakter des Gebäudes unterstreicht. Ebenso rational ist die Raumgliederung mit einem mittleren Erschliessungskern organisiert, der pro Geschoss auch die je giebelseitig angelegten Wohn- oder Schlafräume erschliesst. Die im Strassenraum prägende Giebelnordwestfassade ist sehr symmetrisch gestaltet (Anordnung der Fenster, beidseitig weit auskragendes Vordach).

Erhalt der Konstruktion, der grundsätzlichen Raumgliederung, der Fassadengliederung sowie des ehem. Abtritt- resp. Laubenanbau.

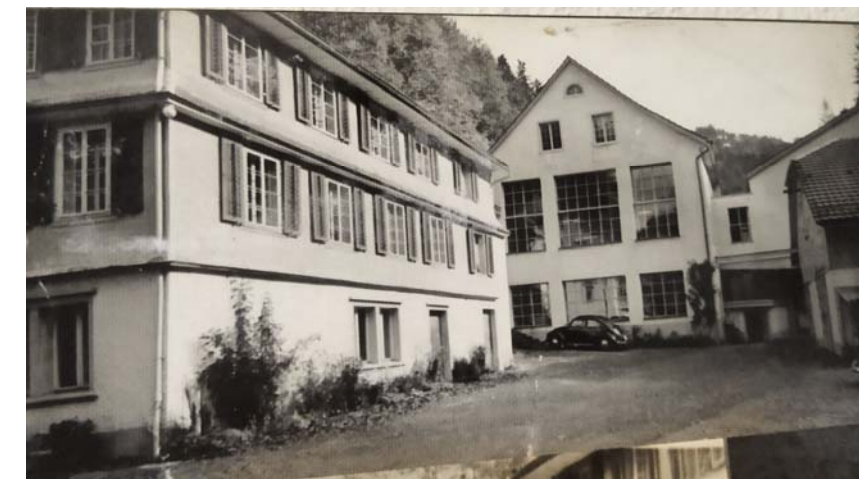
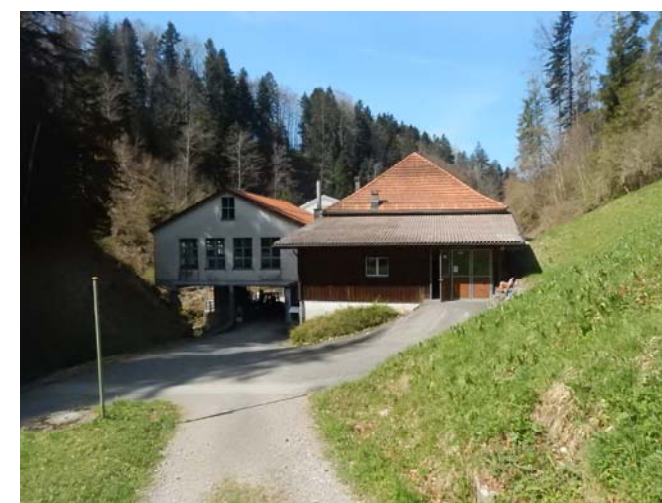
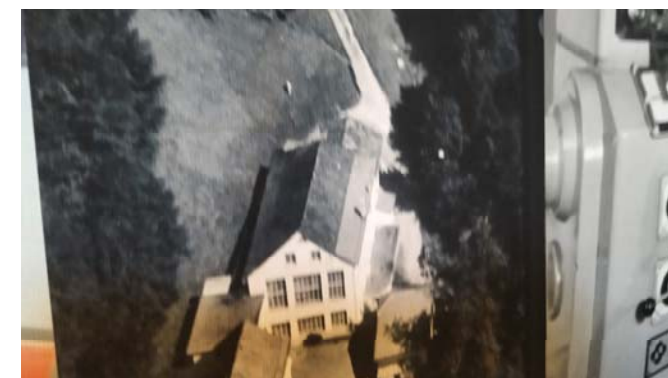
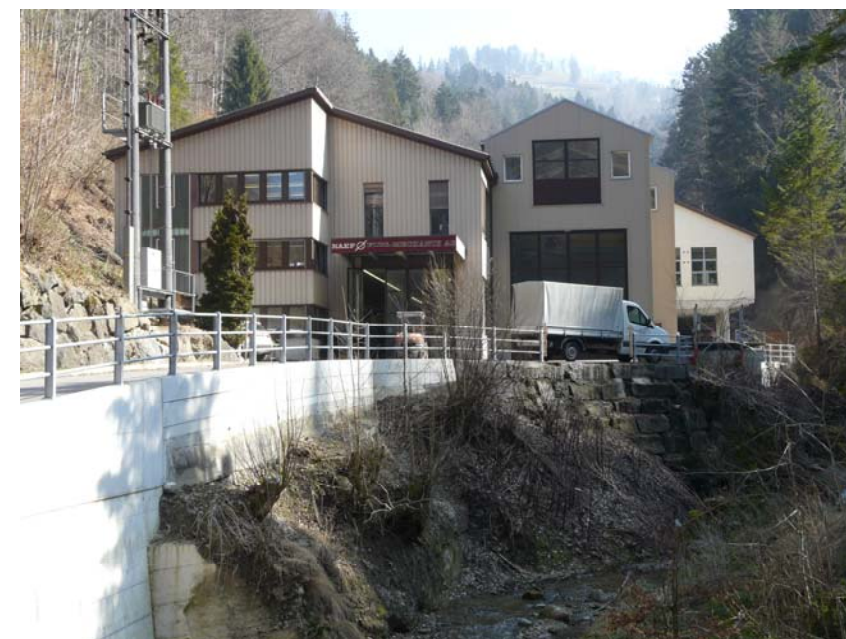
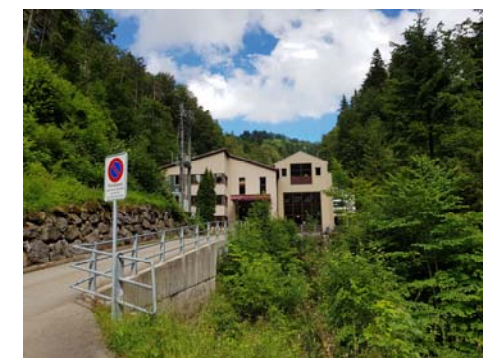
- 1 historisches Foto ab fotografiert von Firmengeschichte-Tafel | 2021 / unbekannt
- 2 Ansicht von Osten | 2021
- 3 historisches Foto ab fotografiert von Firmengeschichte-Tafel | 2021 / unbekannt
- 4 Ansicht von Westen | 2014, KDP
- 5 Ansicht von Westen | 2021

Erhalt und Pflege der bauzeitlichen Konstruktionen und der Volumetrie des ersten Fabrikgebäudes im Kontext mit den zahlreichen Teilen von betrieblichen Erweiterungen. Erhalt der gesamten Anlage mit dem Stauweiher und der gesamten Landschaft in der Umgebung der Anlage.

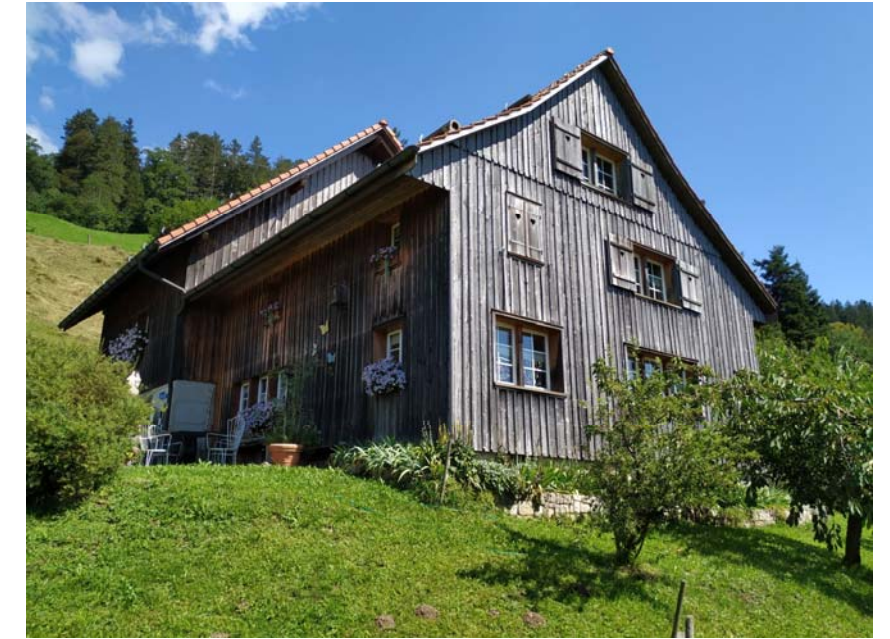
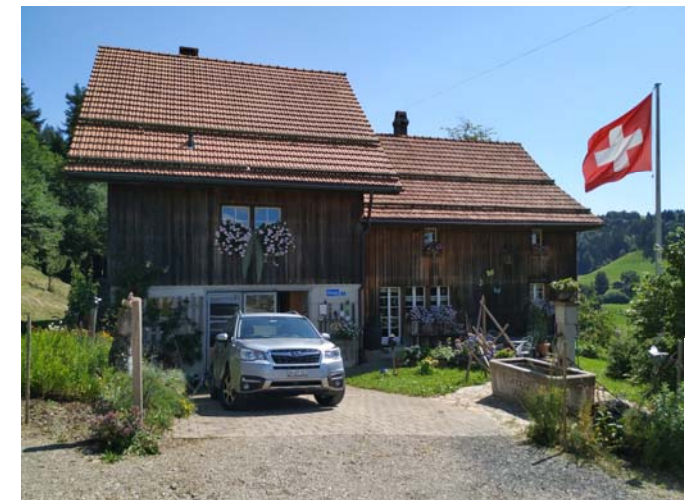
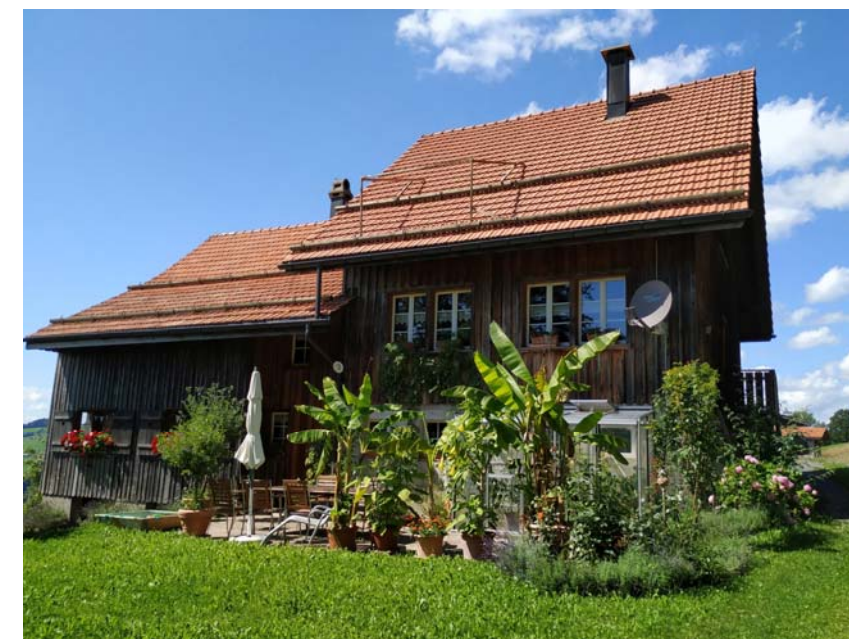
- 1 Giebelwestfassade | 2019
- 2 Traufnordfassade | 2019
- 3 Traufsüdfassade. | 2019

**Umbauten und Renovationen**  
1992: Abbruch Oekonomiegebäude, Anbau Betriebsleiterwohnung Nordost, Neubau Jauchetrag  
1921: Ersatzbau der Scheune (Verdoppelung des Volumens)  
1891: Eneuerung nach Baufähigkeit  
1829: Baujahr Wohnhaus (an bestehende Scheune angebaut)

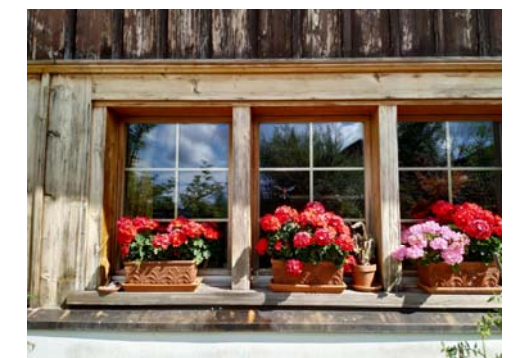
- 1 Ansicht von Südwesten | 2020
- 2 Ansicht von Westen | 2020
- 3 Ansicht von Osten | 2020
- 4 Ansicht von Südosten | 2020
- 5 Reihenfenster EG Südfassade | 2020

Erhalt der Lage und der Volumetrie des Gebäudes. Erhalt der historischen Dachkonstruktion und des Reihenfensters im EG der Südfassade.

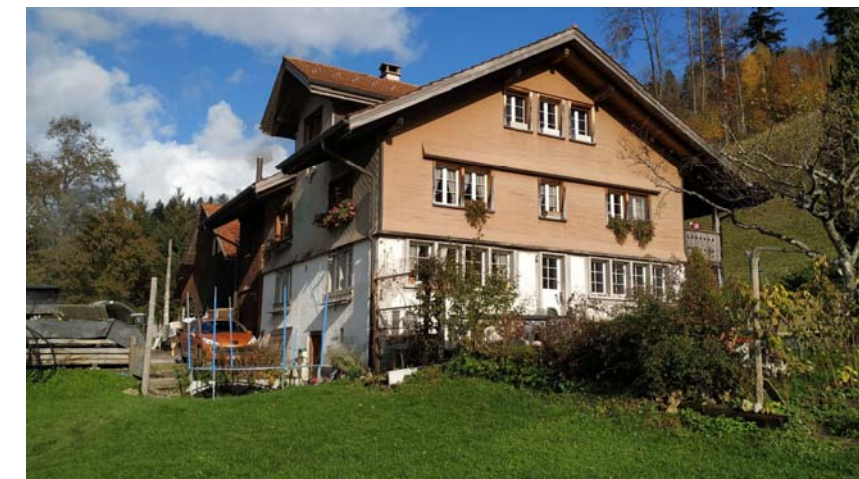
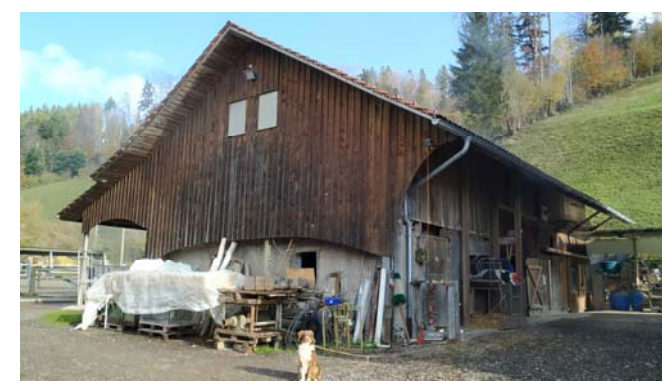
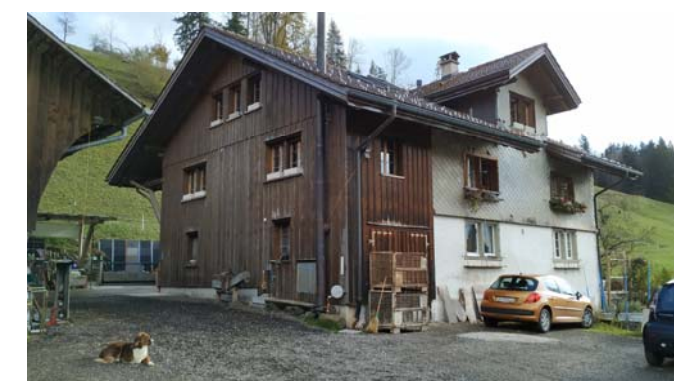
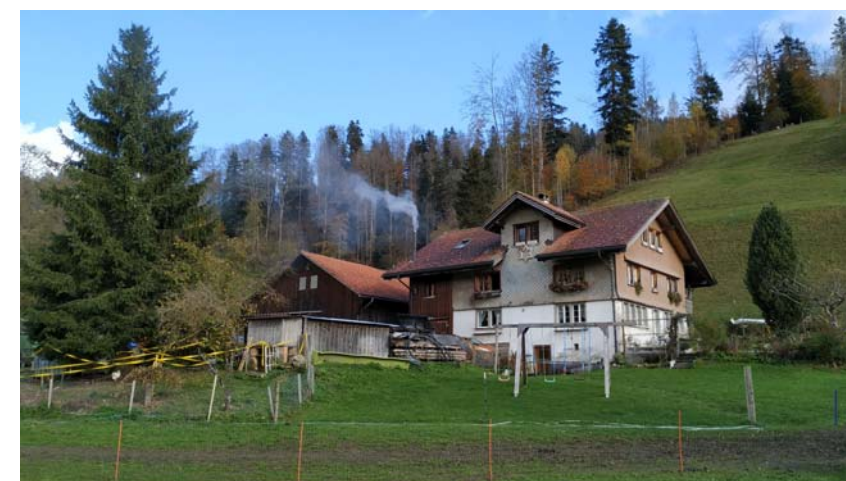
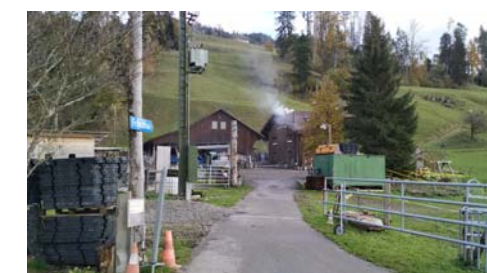
- 1 Ansicht von Süden | 2019
- 2 Ansicht von Scheune von Westen | 2019
- 3 Ansicht von Nordwesten | 2019
- 4 Ansicht von Südwesten | 2019
- 5 Zugang von Westen | 2019

Erhalt des Gehöftes als Baugruppe von Wohnhaus und Stallscheune. Erhalt des Volumens und der Grundstrukturen, sowie der Fassadengliederung.

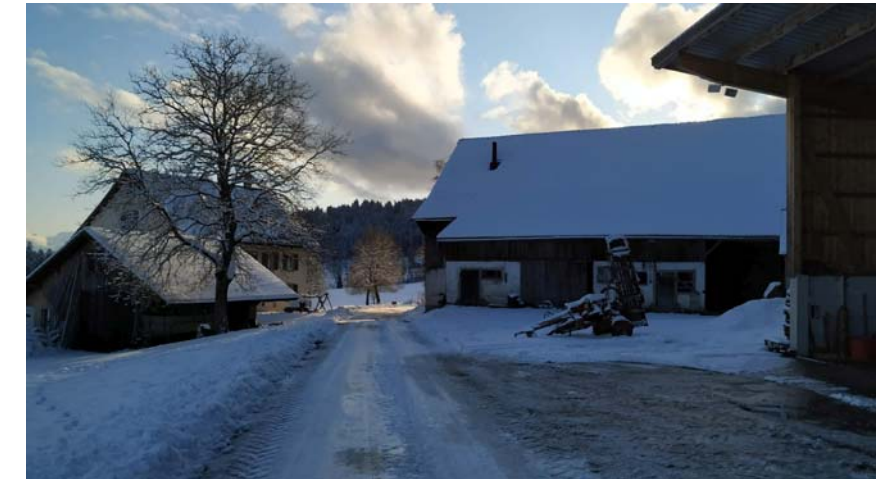
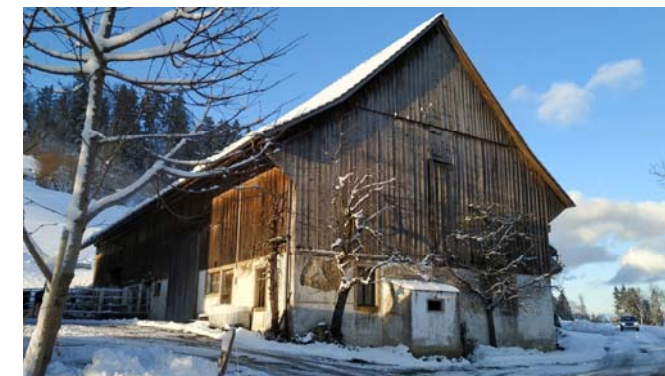
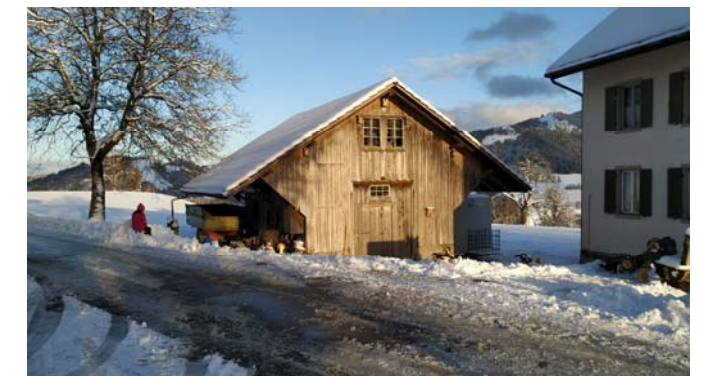
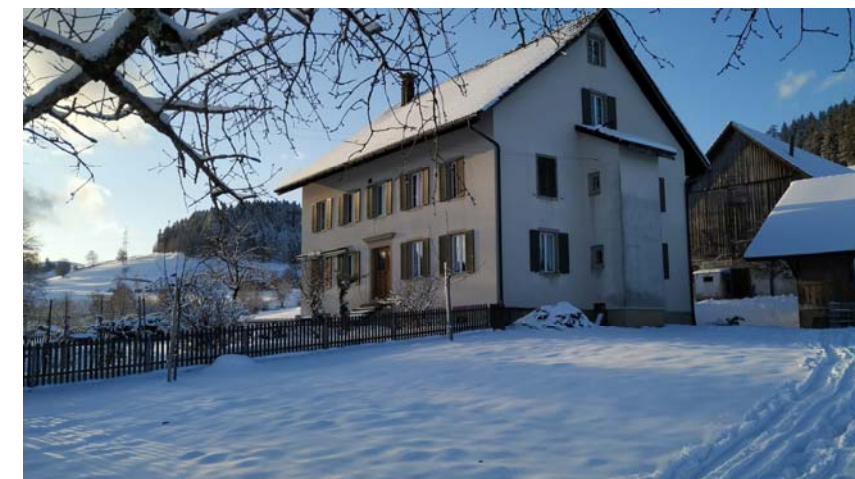
- 1 Ansicht von Norden | 2019
- 2 Scheune von Süden | 2019
- 3 Schopf von Südwesten | 2019
- 4 Wohnhaus von Osten | 2019

Erhalte der Lage, Volumetrie, Gestaltung und der geschlossenen Erscheinung der Dachflächen des Wohnhauses Assek. Nr. 812, des Schopfes Assek. Nr. 813 und der Scheune Assek. Nr. 815. Wohnhaus: Erhalt der klassizistischen Gestaltung mit regulärer Befensterung, symmetrischen Hauseingängen und profilierten Sandsteineinfassungen. Schopf: Erhalt der bauzeitlichen Konstruktion mit weit vorkragendem Pfettendach. Scheune: Erhalt des gemauerten Sockelgeschosses sowie der Ständerkonstruktion und des Spruches.

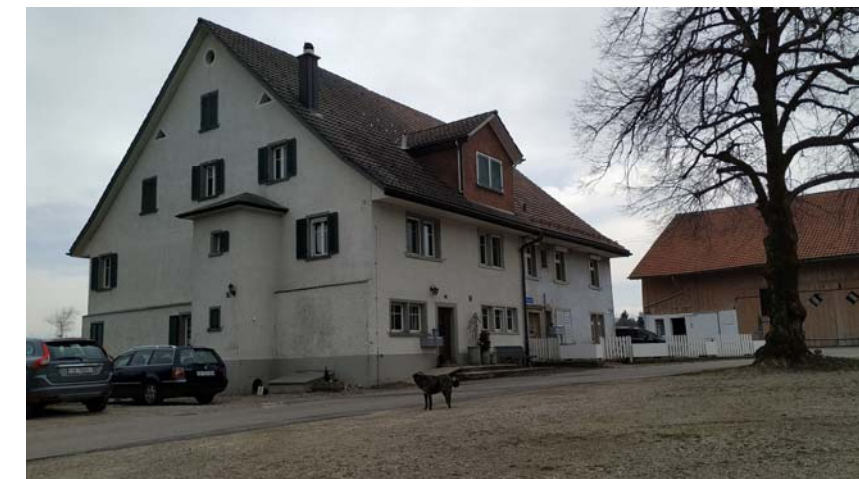
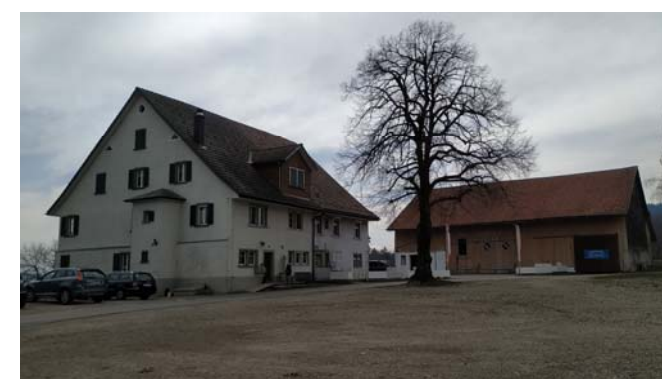
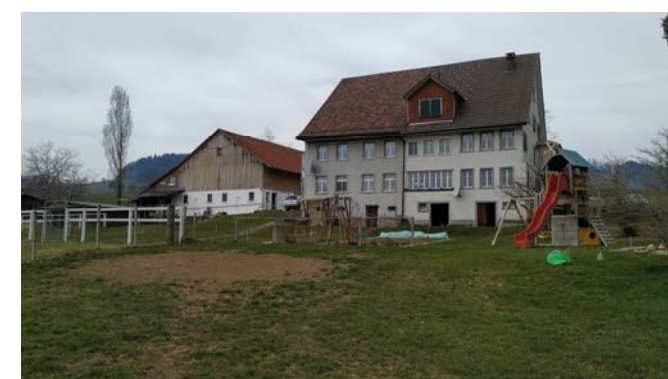
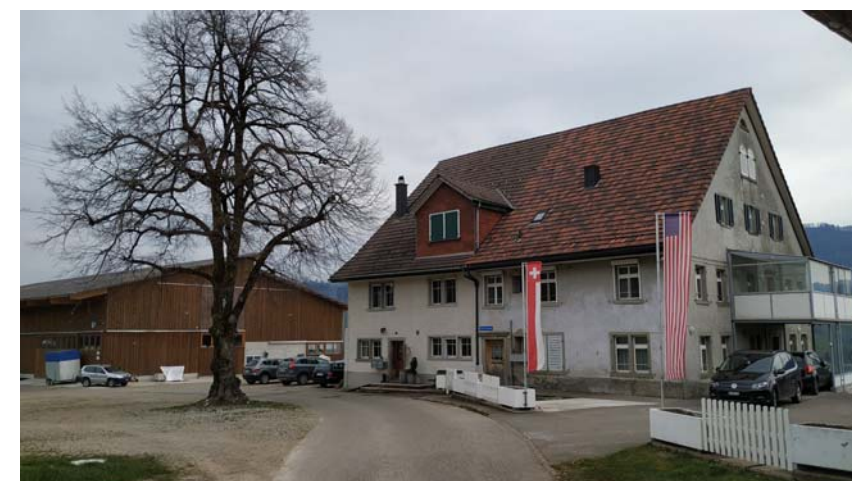
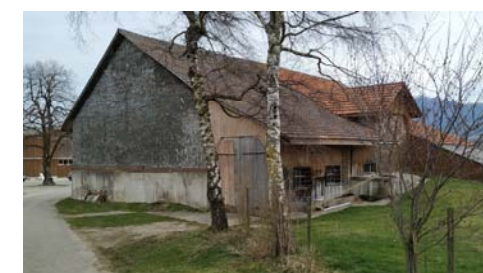
Das mächtige Wohnhaus ist traufseitig zweigeteilt und verputzt. Es ist zweigeschossig und hat auf dem tiefen Grundriss ein steiles, sehr leicht geknicktes Dach, was ihm zwei Dachgeschosse gibt. Die Konstruktionen und Teilungen lassen auf eine diverse Baugeschichte schliessen. Das Dach ist ungewöhnlich gross. Die nordseitige Haushälfte lässt an der östlichen Traufseite eine zusätzliche ehemalige Trennung erkennen. Der südliche Teil davon weist noch einen Fensterwagen auf. Darüber sitzen auf beiden Dachseiten jeweils eine breite Giebellukarne, die sich nah an der heutigen Brandmauer befindet. An der nördlichen Giebelfassade befindet sich ein zweigeschossiger Abortanbau. Auf der südwestseitigen Giebelfassade der südseitigen Haushälfte befindet sich der störende, geschlossene Balkonanbau von 2003. Beide Haushälften haben verputzte Mauern, wobei die Fassaden verschiedene Einteilungen aufweisen. Die Scheune Assek. Nr. 827 hat einen langrechteckigen Grundriss und steht quer zum Wohnhaus. Auf der Südseite wurde sie auf der ganzen Länge unter verlängerter Traufe erweitert und mit einer Hocheinfahrt unter einem schmalen Quergiebel ausgestattet. Insgesamt weist sie eine gut proportionierte Form.

- 1 Ansicht Wohnhaus von Norden | 2019
- 2 Hofplatz von Norden | 2019
- 3 Wohnhaus und Scheune von Osten | 2019
- 4 Ansicht Wohnhaus von Westen | 2019
- 5 Ansicht Scheune von Westen | 2019

Erhalt des Hofes mit Platz und Baum, Erhalt der klaren, prägenden Volumen. Genauere Abklärung der Baugeschichte der beiden Haushälften. Erhalt etwaiger noch vorhandener originaler Konstruktionen und Substanz.

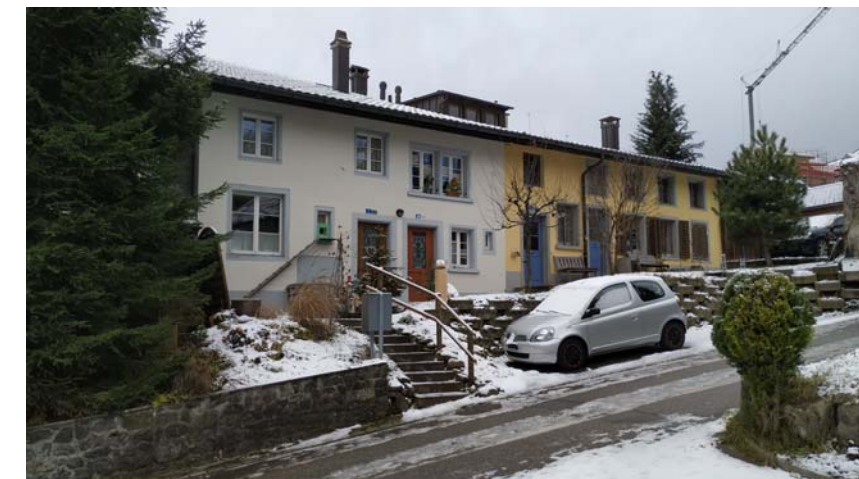
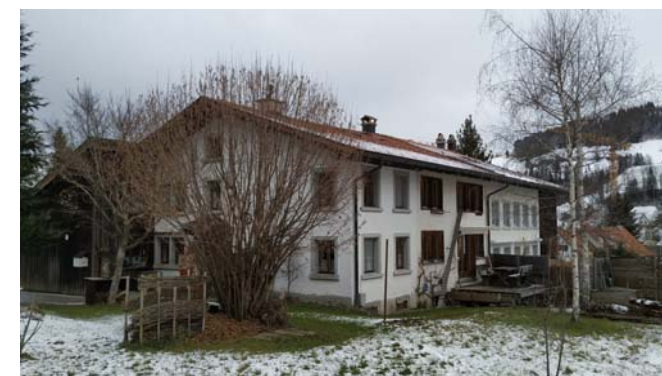
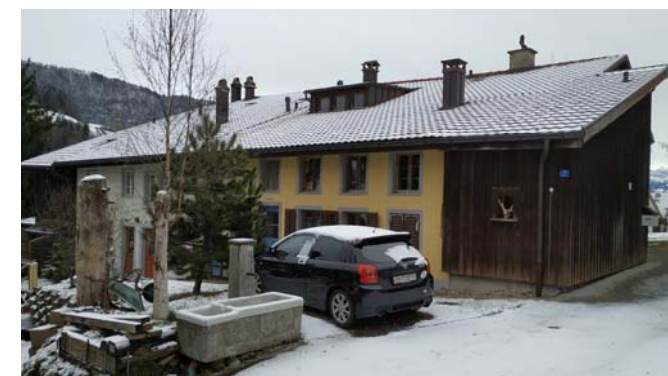
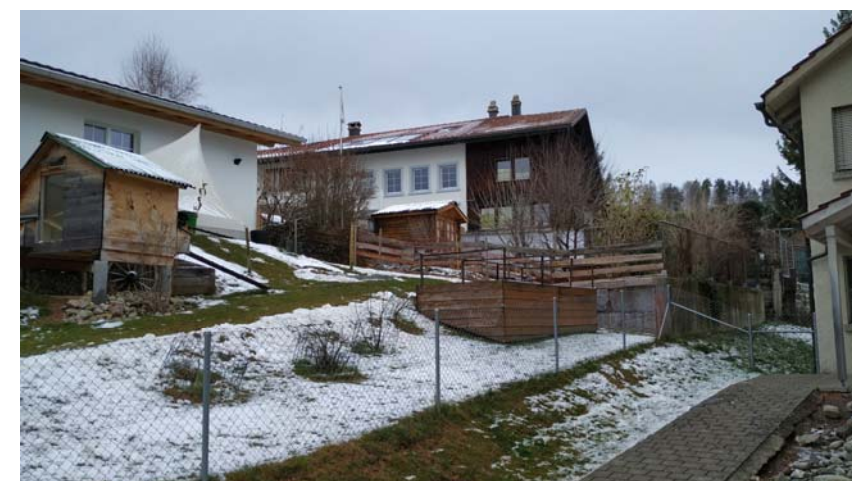
Schutzwürdig sind Volumetrie, Gliederung und Fassadencharakteristik. Die Schutzwürdigkeit von Konstruktionen und allfälligen Ausstattungselementen ist bei einer bauhistorischen Abklärung zu bestimmen.

- 1 Ansicht von Nordosten | 2019
- 2 Ansicht von Südwesten | 2019
- 3 Ansicht von Nordwesten | 2019
- 4 Ansicht von Südosten | 2019

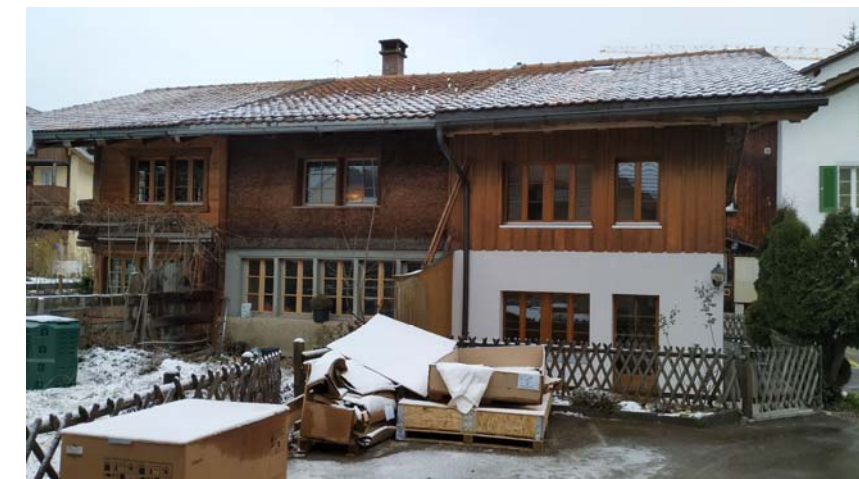
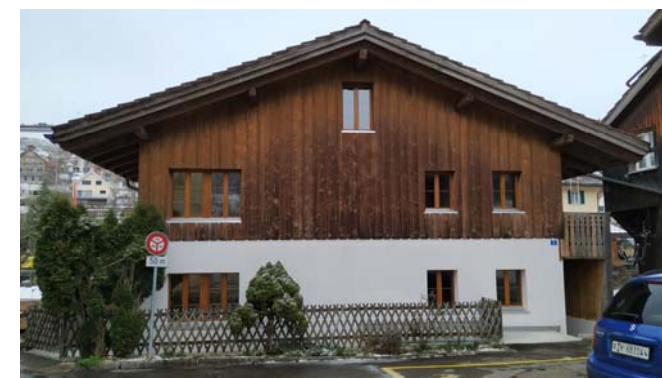
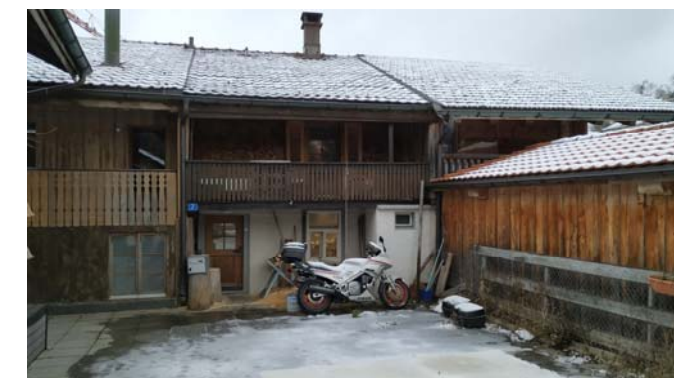
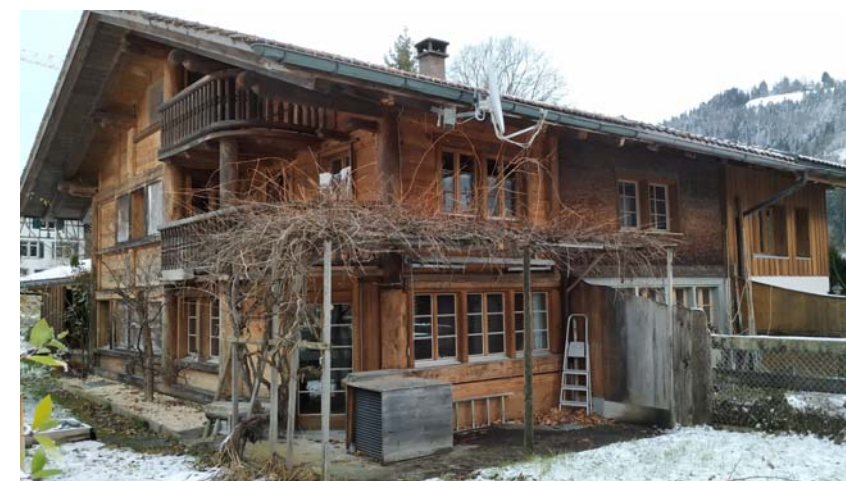
- 1 Ansicht von Süden | 2019
- 2 Ansicht von Osten | 2019
- 3 Ansicht von Norden | 2019
- 4 Ansicht von Südwesten | 2019

Insbesondere dem noch weitgehend intakten mittleren Hausteil ist bei allfälligen Renovationsarbeiten eine grosse Sorgfalt zukommen zu lassen. Die noch vorhandenen bauzeitlichen Konstruktionen sind in allen Gebäudeteilen zu respektieren.

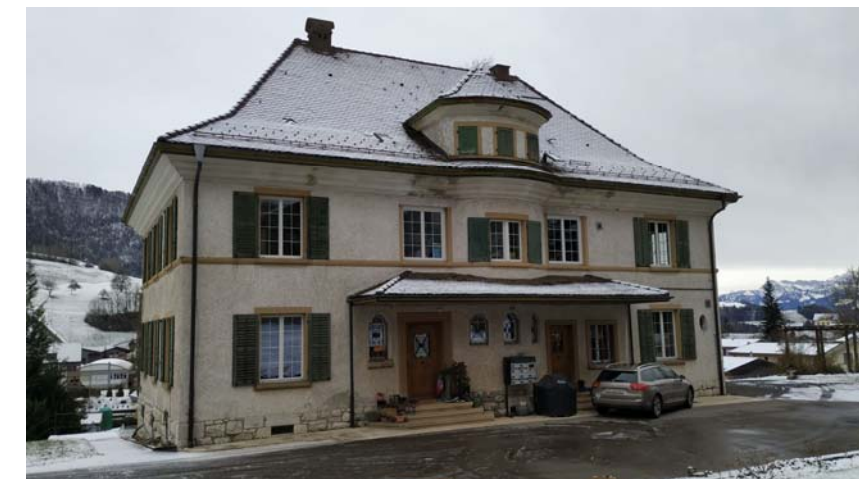
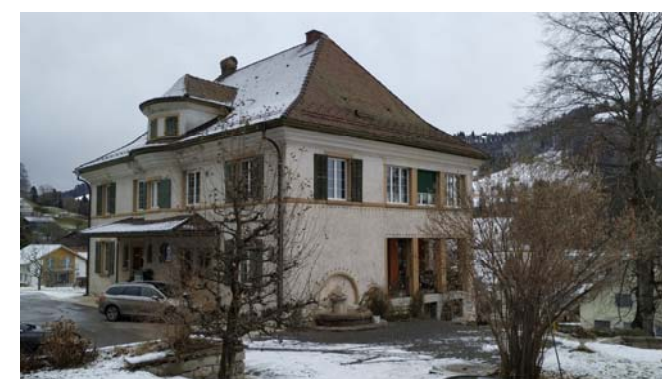
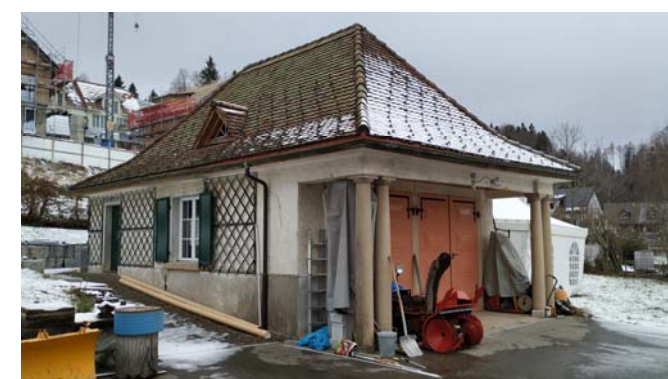
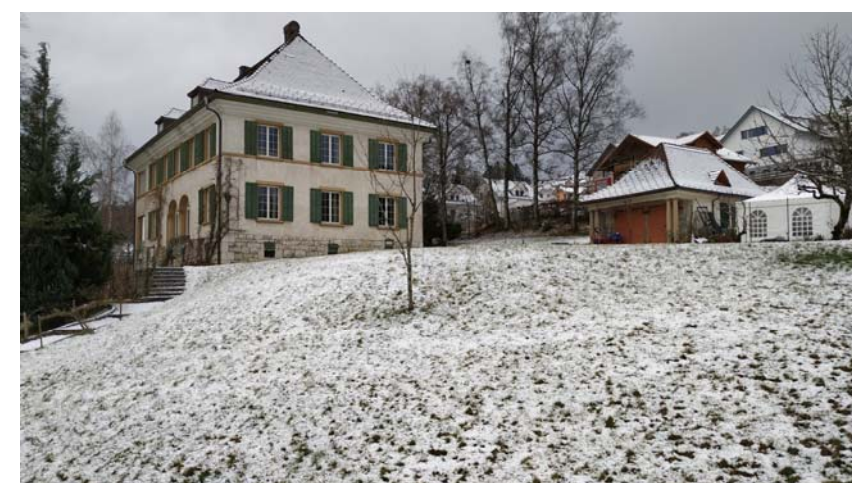
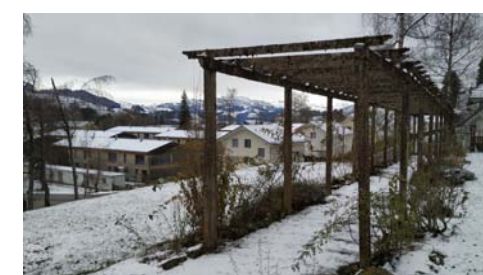
- 1 Ansicht von Nordwesten | 2019
- 2 Ansicht von Südwesten | 2019
- 3 Nebengebäude von Südosten | 2019
- 4 Ansicht von Nordosten | 2019
- 5 Pergola im Garten südlich | 2019

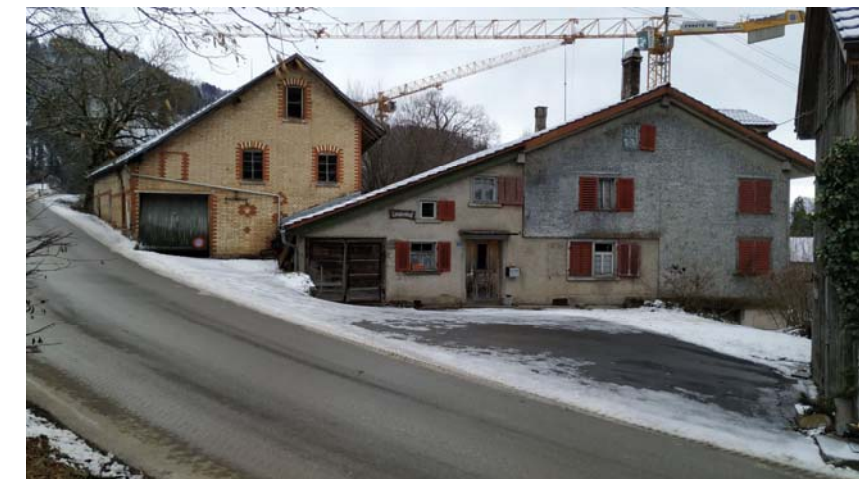
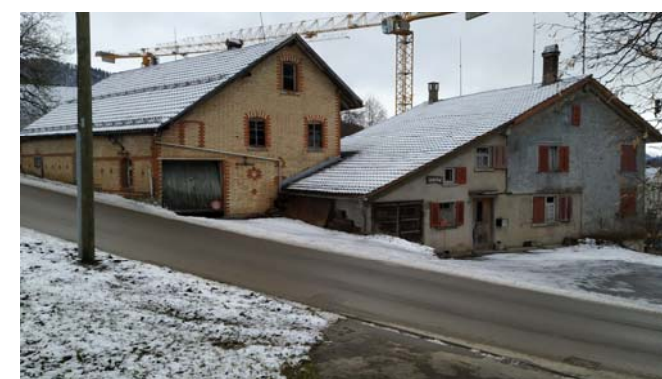
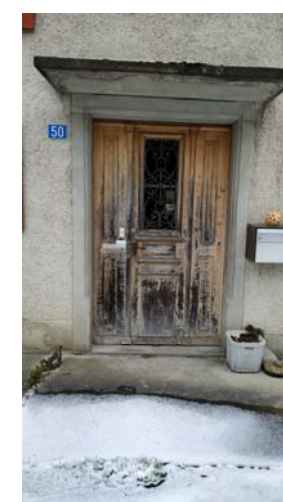
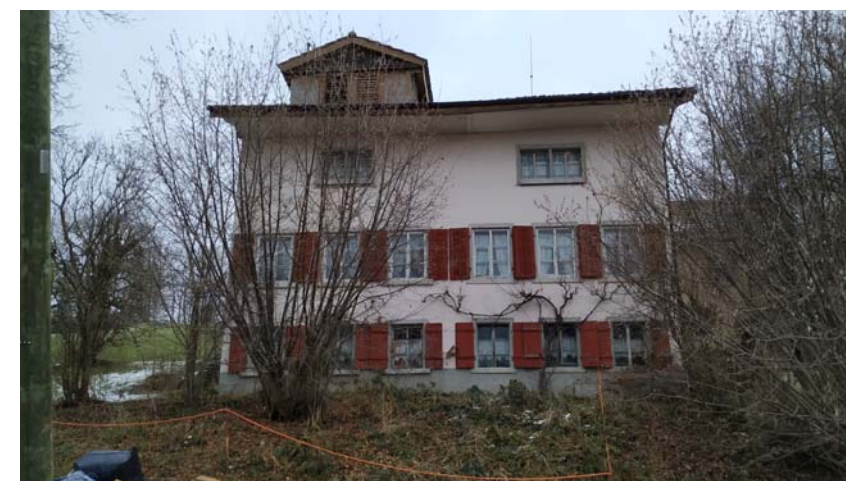
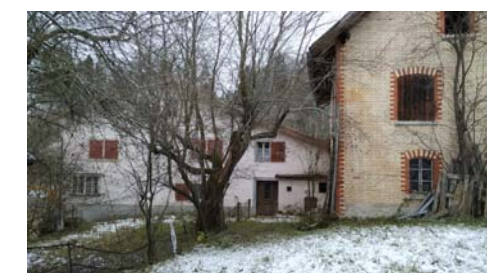
Zur Baugeschichte sind aus den GVZ Akten einige Hinweise gegeben. 1825 wurde eine Scheune als Erstversicherung ergänzt. Um welches Gebäude es sich handelte ist nicht erfahrbar. 1841 ist ein zusätzlicher Keller erwähnt. Es dürfte sich um den nordseitig an das Wohnhaus angebauten Gebäudeteil handeln. 1883, 1904, 1910 und 1921 sind Bauten aktenkundig. 1900 wurde offenbar ein Teil des Gebäudes abgetragen. Der Zustand der Gebäude weist an vielen Stellen erhebliche Schäden auf. Die Bewohnbarkeit ist heute nicht mehr möglich.

- 1 Ansicht von Westen | 2019
- 2 Ansicht von Nordwesten | 2019
- 3 Eingangstüre Westseite | 2019
- 4 Ansicht von Süden | 2019
- 5 Ansicht von Südosten | 2019

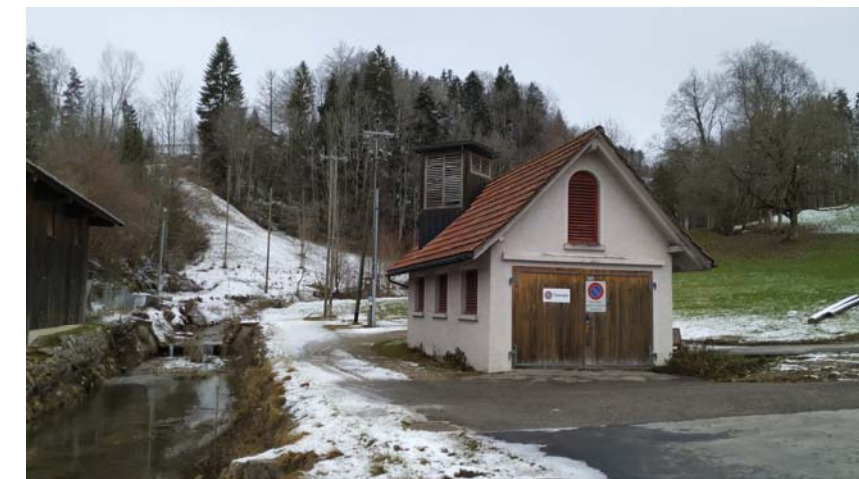
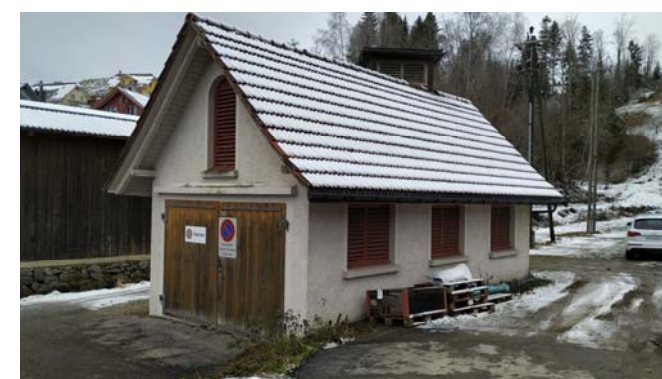
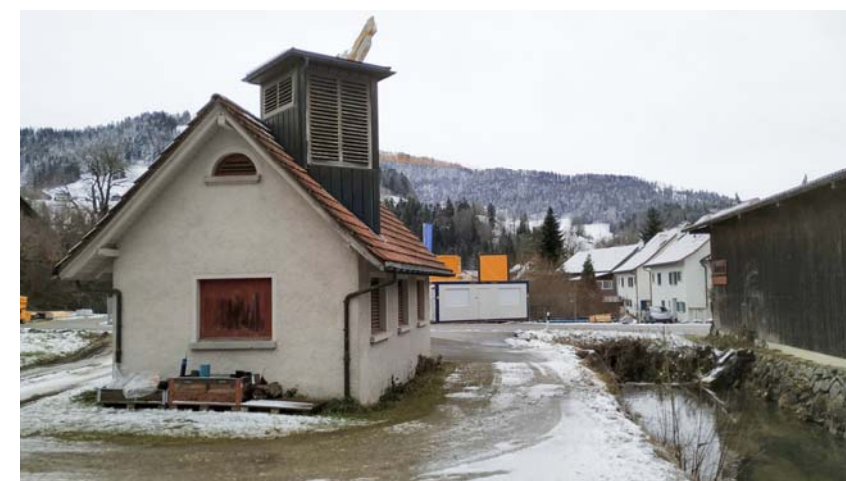
- 1 Ansicht von Südosten | 2019
- 2 Ansicht von Nordosten | 2019
- 3 Ansicht von Südwesten | 2019

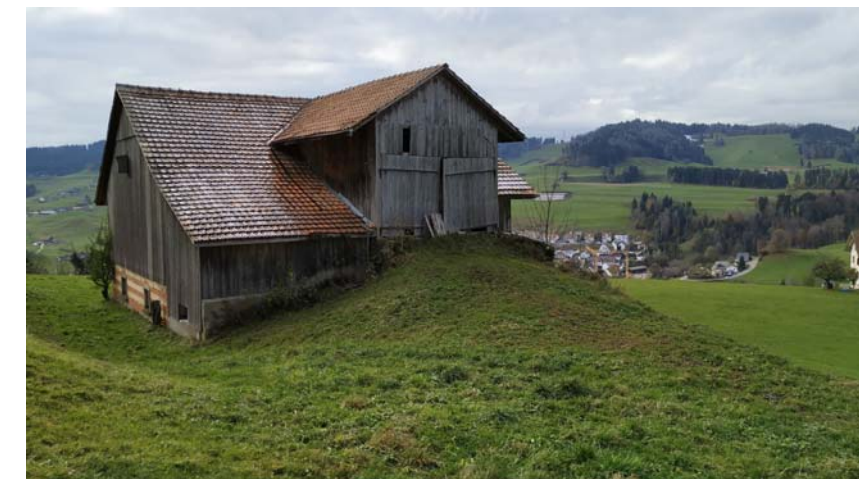
- 1 Ansicht von Nordosten | 2019
- 2 Ansicht von Norden | 2019
- 3 Ansicht von Südwesten | 2019
